Dyrekcja Roztoczańskiego Parku Narodowego
budynek warsztatowy

ul. Plażowa 2
22-470 Zwierzyniec

PROGRAM WYKONANIA PRAC REMONTOWYCH I KONSERWATORSKICH

w zakresie remontu stolarki zewnętrznej i drewnianych elementów
elewacji wraz z montażem zestawu ław kominiarskich

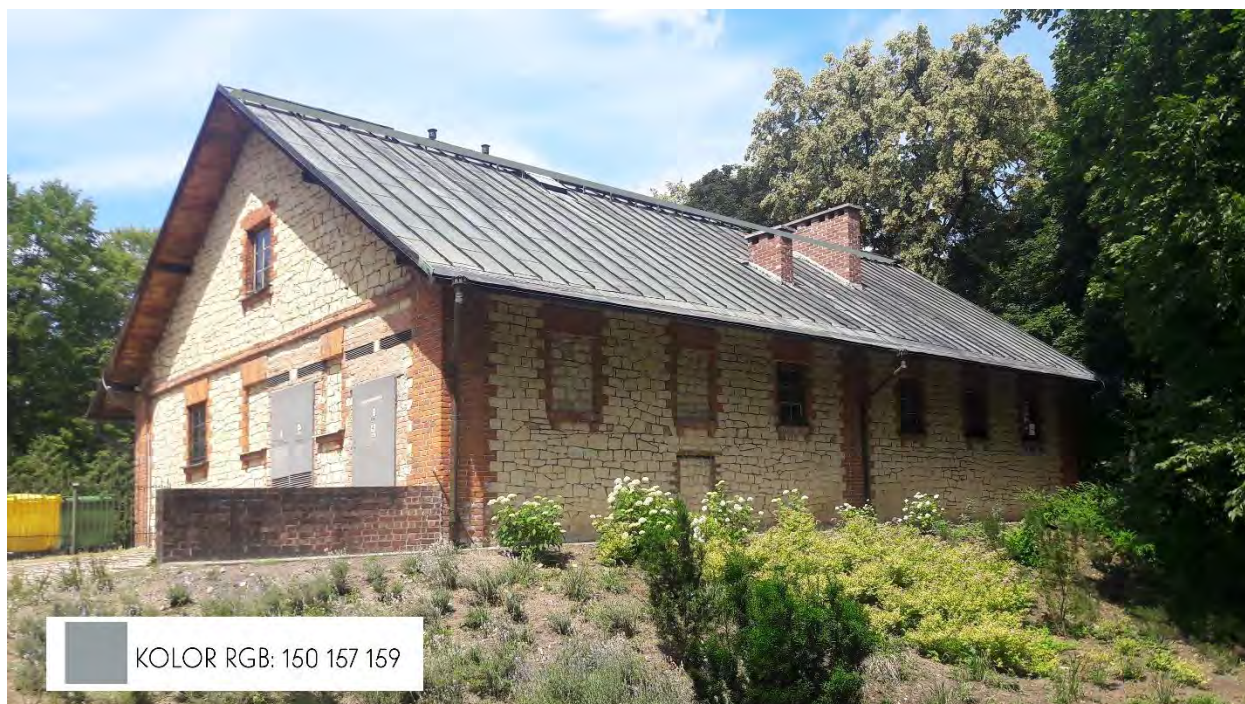
*Rysunek 1. Montaż łąw kominiarskich na całej szerokości połaci dachu
- proponowana kolorystyka – kolor ciemno szary – do uzgodnienia z konserwatorem*

Zaprojektowano całkowitą wymianę łąw kominiarskich znajdujących się przy kalenicy budynku. Po zdemontowaniu istniejących należy zamontować nowy, kompletny system wykonany ze stali w kolorze ciemno szarym lub ciemno brązowym – możliwie zbliżonym do pokrycia dachowego. Wybrany system oraz dostępną kolorystykę przedstawić do akceptacji nadzorowi konserwatorskiemu oraz inwestorowi.

Rozwiązanie systemowe łąw kominiarskich powinno być dopasowane do montażu na dachu pokrytym blachą miedzianą. Nowe łąwy o wymiarze tożsamym do istniejących łąw kominiarskich. Zamontować w tym samych miejscach co istniejące łąwy.

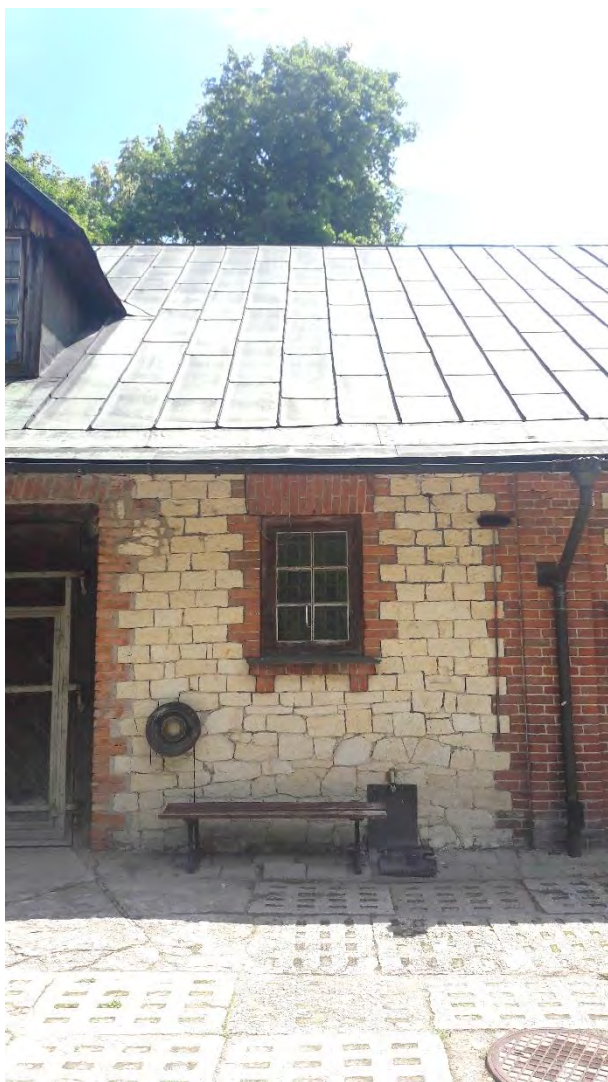
Fot. 6 Elewacja frontowa - widok okna skrzynkowego

W zdecydowanie gorszym stanie znajdują się zewnętrzne skrzydła okien. Stwierdzono liczne uszkodzenia konstrukcji drewnianej skrzydeł, korozję chemiczną elementów stalowych – okuć oraz zawiasów, ubytki szklenia, ubytki kitów. Nie stwierdzono istotnych porażen korozją biologiczną. Podczas oględzin nie stwierdzono elementów drewnianych o podwyższonej wilgotności. W niedostatecznym stanie technicznym znajdują się okna lukarn dachowych. Uszkodzenia skrzydła analogiczne jak w przypadku okien w ścianach. Dodatkowo stwierdzono całkowite wypłukanie impregnatu oraz korozję biologiczną desek obicia lukarn.

- ❖ Elementy konstrukcyjne ościeży zaimpregnować, uszczelnić łączenia elementów. Listwy maskujące zaimpregnować, a w przypadku listew uszkodzonych wymienić na nowe. Zaleca się wymianę zniszczonych i nieszczelnych skrzydeł okiennych na nowe. Nowe skrzydła powinny być wykonane jako drewniane, zabezpieczane impregnatem bez powłok malarskich z podziałami i sposobem szklenia analogicznym do obecnego.

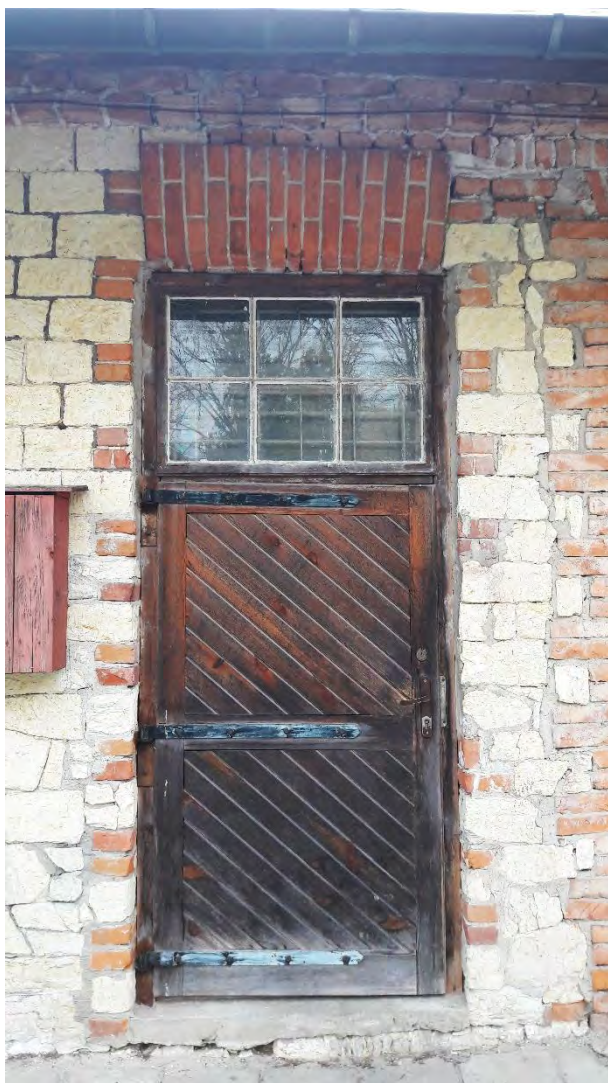
Fot. 10. Widok na drzwi wejściowe – awers.

Drewniane wrota i drzwi w stanie technicznym dobrym. Uszkodzenia eksploatacyjne występują w pasie tuż nad utwardzonym terenem. Do wysokości 30-40 cm stwierdzono wypłukanie impregnatu na powierzchniach drewnianych. Stan stalowych okuć bez większych zastrzeżeń, jedynie z powierzchniową korozją stali.”

Wykonać impregnację skrzydeł, wrót i drzwi. Zabezpieczyć antykorozyjnie i pomalować elementy okuć.
