Dyrekcja Rostoczańskiego Parku Narodowego
Pałac Plenipotenta

ul. Plażowa 2
22-470 Zwierzyniec

PROGRAM WYKONANIA PRAC REMONTOWYCH I KONSERWATORSKICH

w zakresie remontu tynku przy schodach, uszczelniania miedzianych rynien,
oraz malowania pomieszczeń parteru i piętra

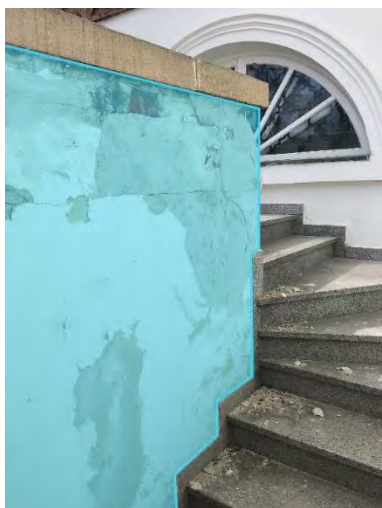
*Rysunek 1. Schemat naprawy tynku przy schodach
- nowa powłoka tynkarska*

Od strony wewnętrznej (Rys. 1) (Rys. 2) (Rys. 3) należy skuć istniejący, uszkodzony tynk, wykonać niezbędne przemurowania i uzupełnienia spoin w strukturze muru. Wykonać nowy tynk cementowo – wapienny, pomalować farbami otwartymi dyfuzyjnie w kolorze tożsamym do pozostałej elewacji.

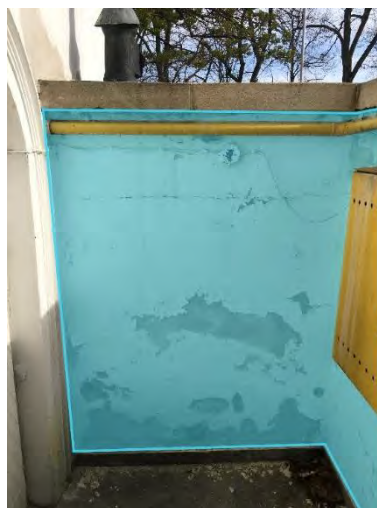
*Rysunek 2. Schemat naprawy tynku przy schodach
- nowa powłoka tynkarska*

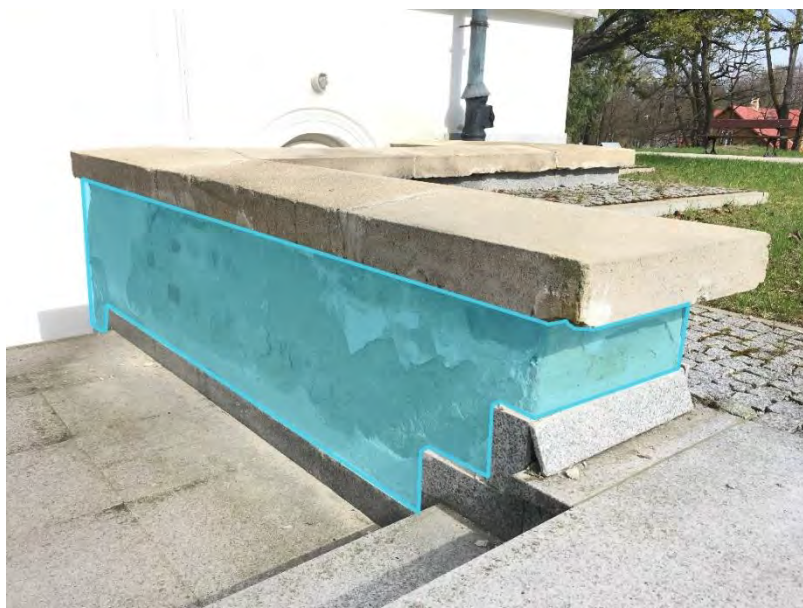
*Rysunek 3. Schemat naprawy tynku przy schodach
- nowa powłoka tynkarska*

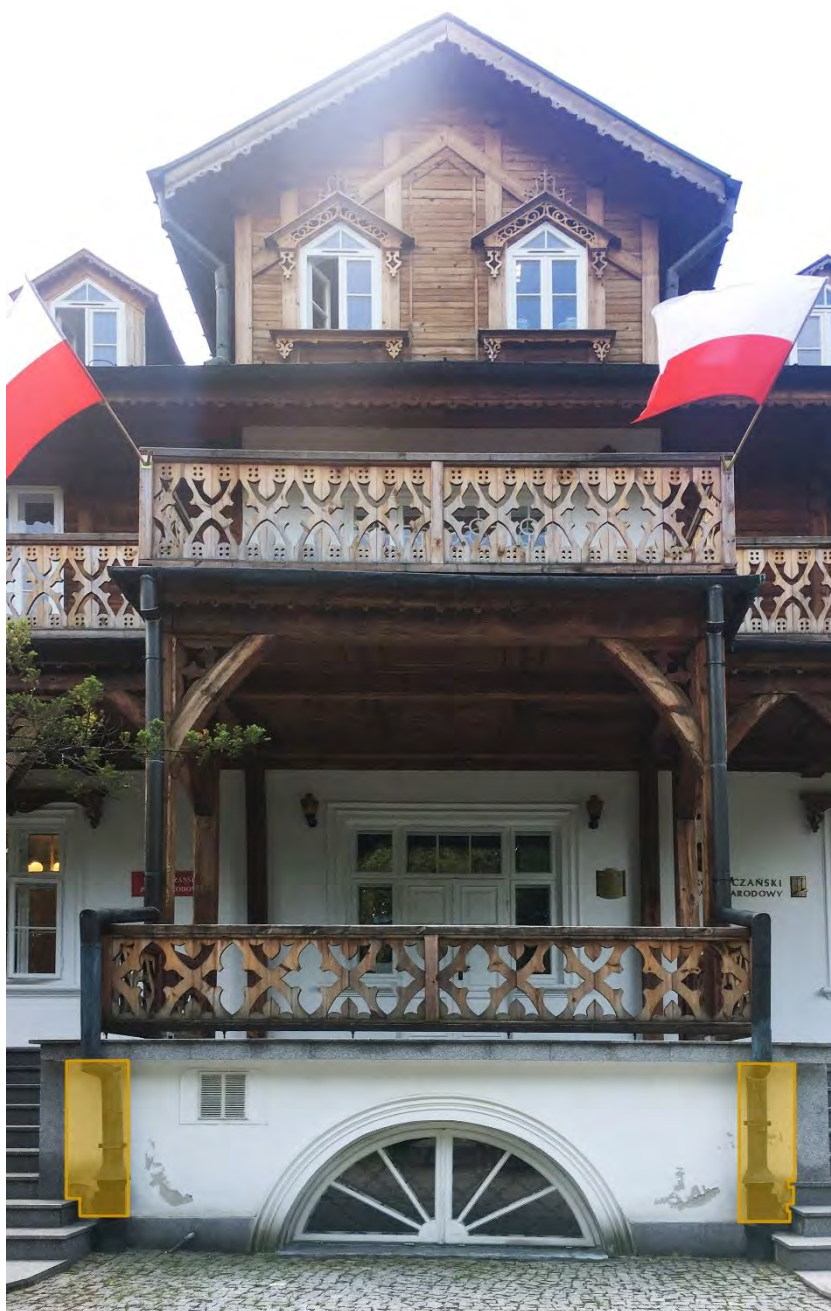
*Rysunek 4. Schemat naprawy tynku przy schodach
- płyty granitowe*

Następnie należy zdjąć czapy z murów oporowych oraz usunąć uszkodzoną warstwę tynku w całości oraz uzupełnić uszkodzenia powierzchniowe lica muru.

Wykonać nową warstwę izolacji przeciwwilgociowej z wykorzystaniem mikrozaprawy – potocznie szlamu uszczelniającego na przygotowanym podłożu zgodnie z wytycznymi wybranego producenta.

Następnie przymocowywać nowe płyty granitowe. Struktura i odcień kamienia możliwie zbliżona do istniejących płyt – do uzgodnienia z nadzorem konserwatorskim.

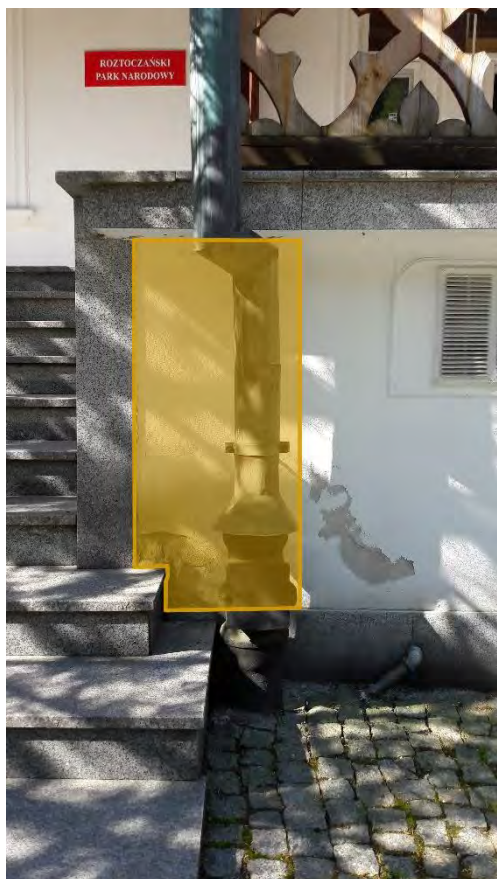
*Rysunek 5. Schemat naprawy tynku przy schodach
- płyty granitowe*

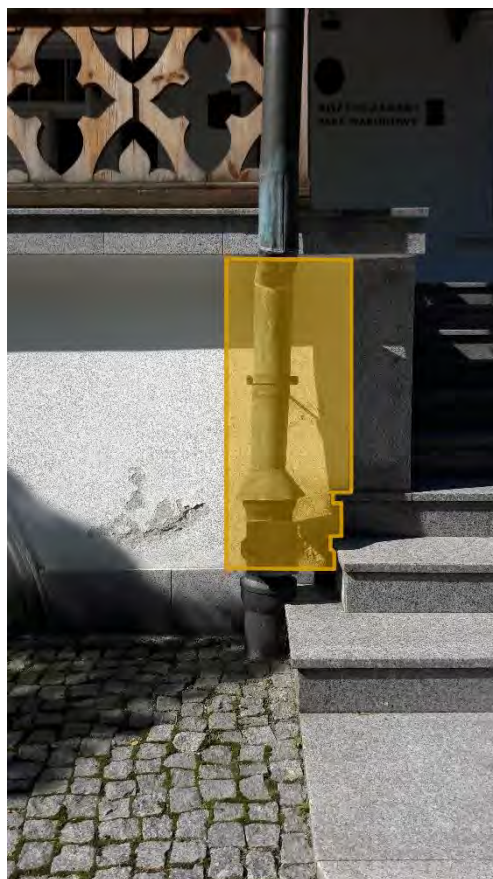
*Rysunek 6. Schemat naprawy tynku przy schodach
- płyty granitowe*

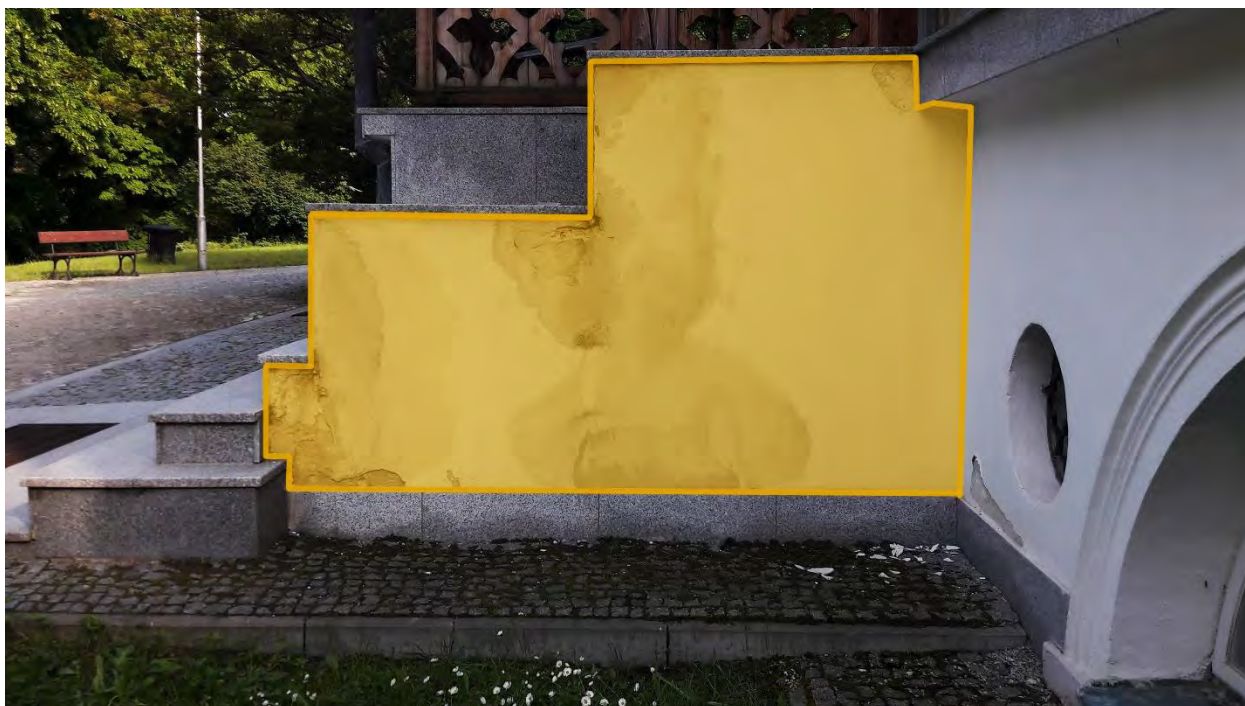
*Rysunek 7. Schemat naprawy tynku przy schodach
- nowa powłoka tynkarska*

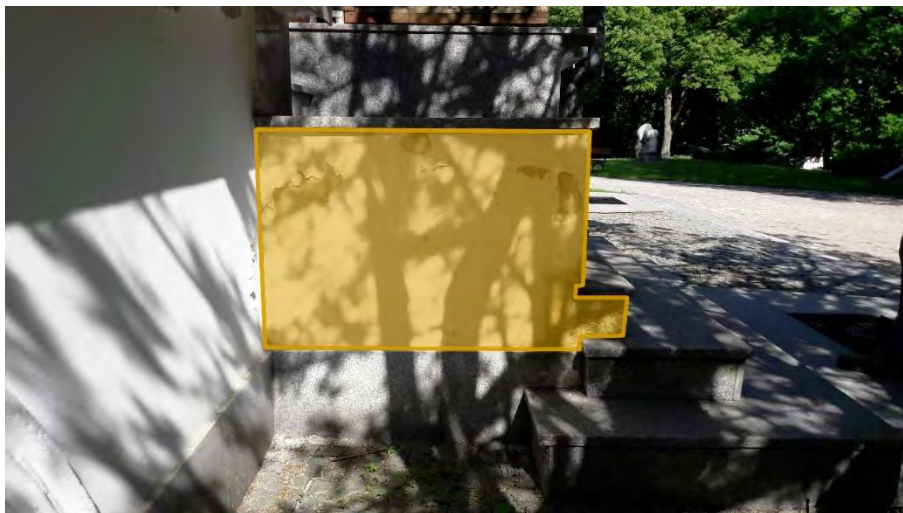
*Rysunek 8. Schemat naprawy tynku przy schodach
- nowa powłoka tynkarska*

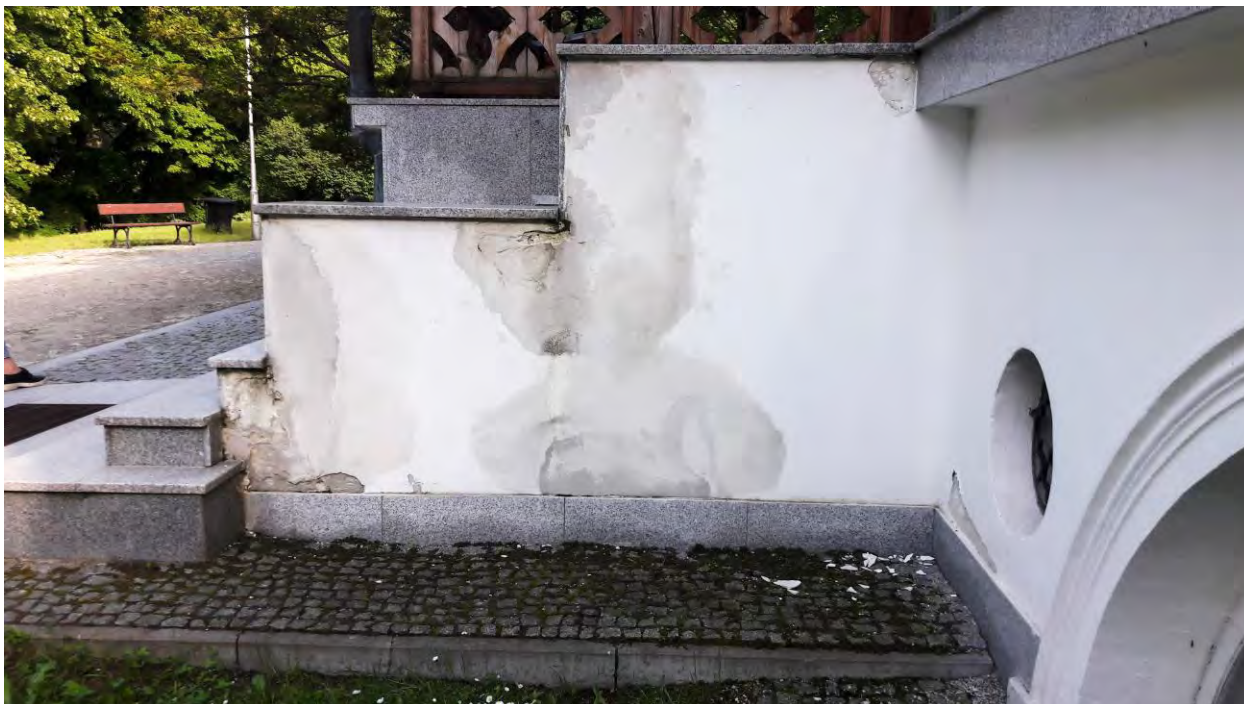
Fot. 6 Uszkodzenie tynku przy schodach wejściowych

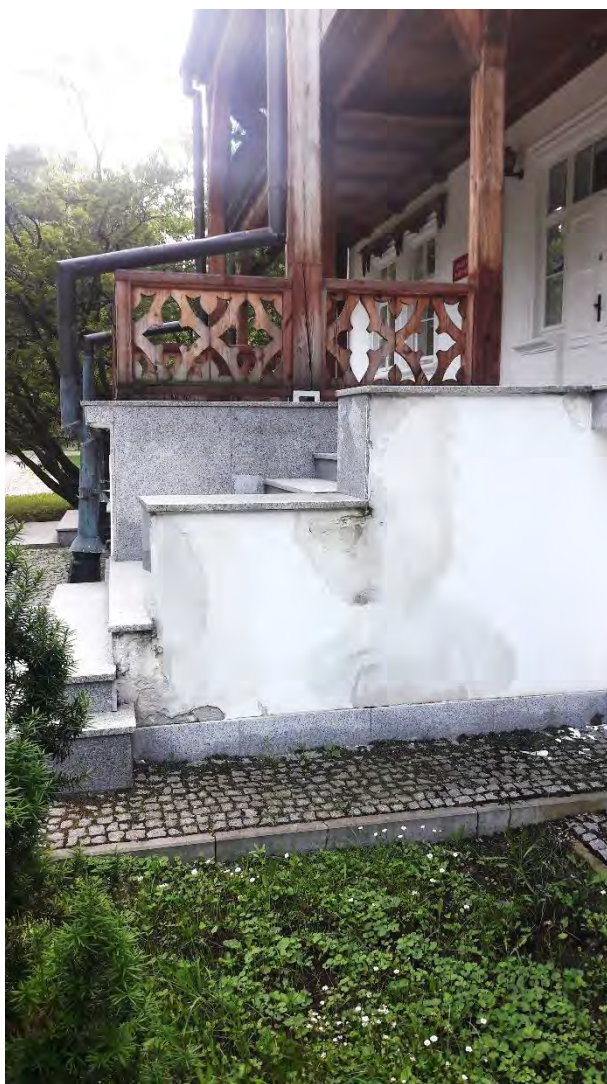
Fot. 7 Uszkodzenie tynku przy schodach wejściowych

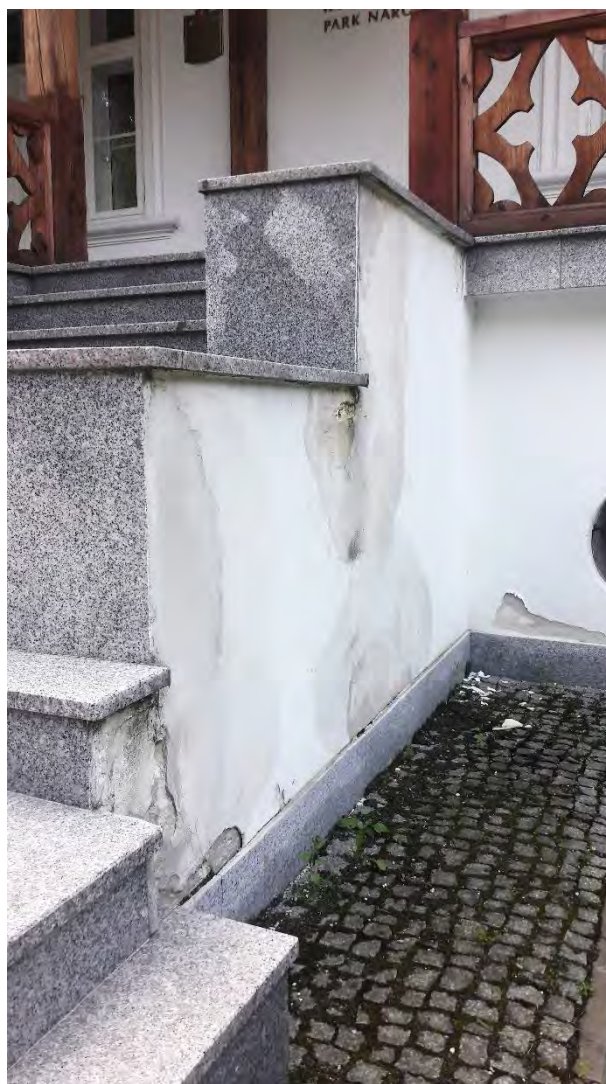
Fot. 8 Uszkodzenie tynku przy schodach wejściowych

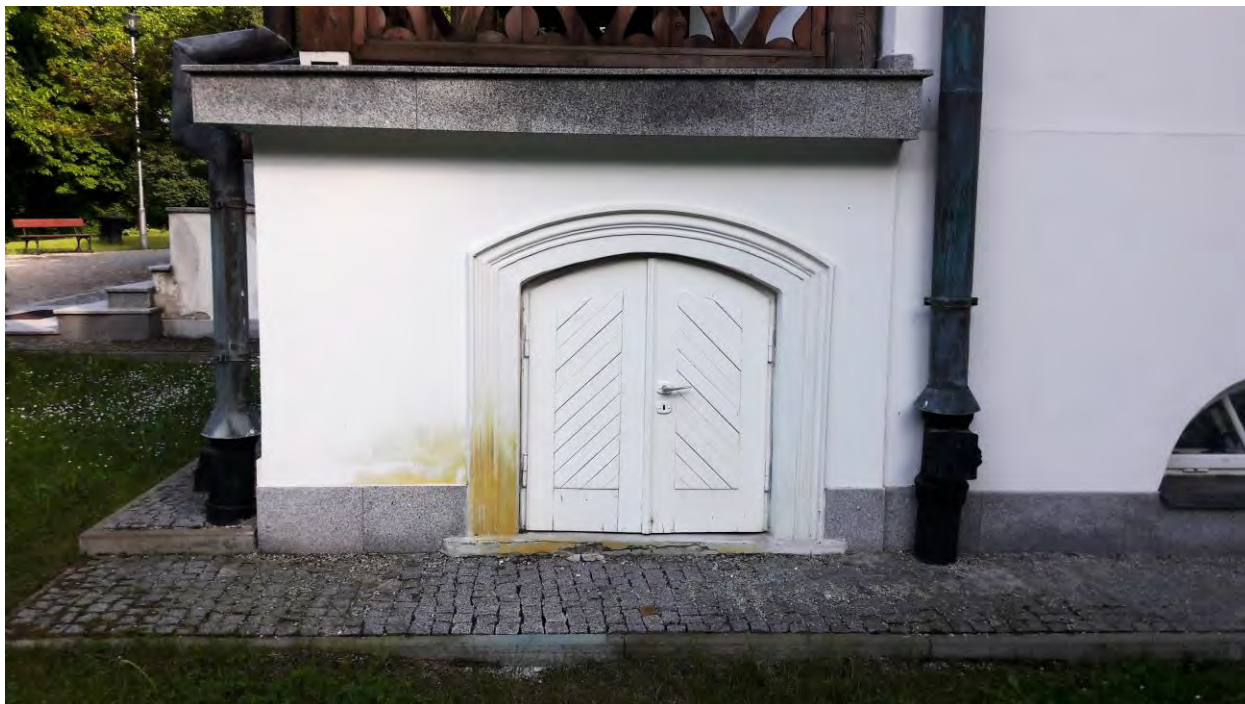
Fot. 9 Uszkodzenie tynku przy cokole budynku

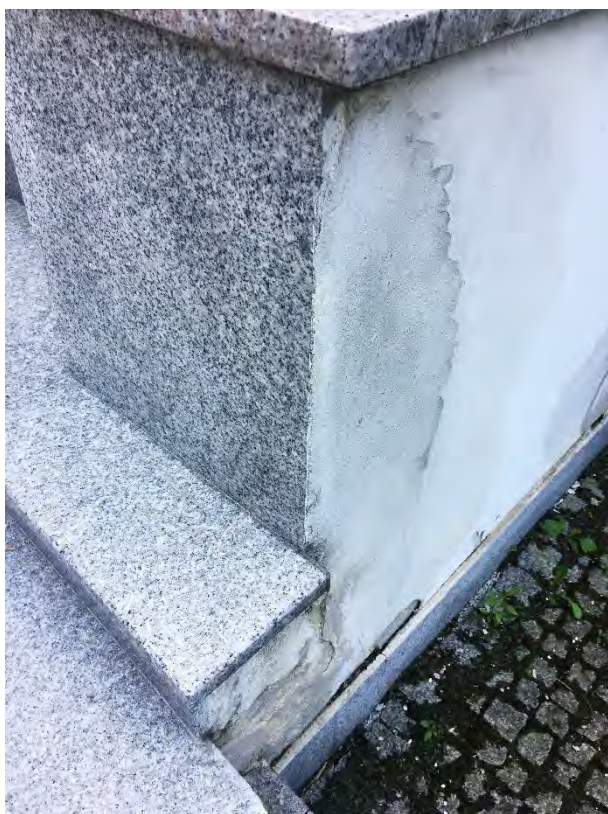
Fot. 10 Uszkodzenie tynku przy schodach wejściowych

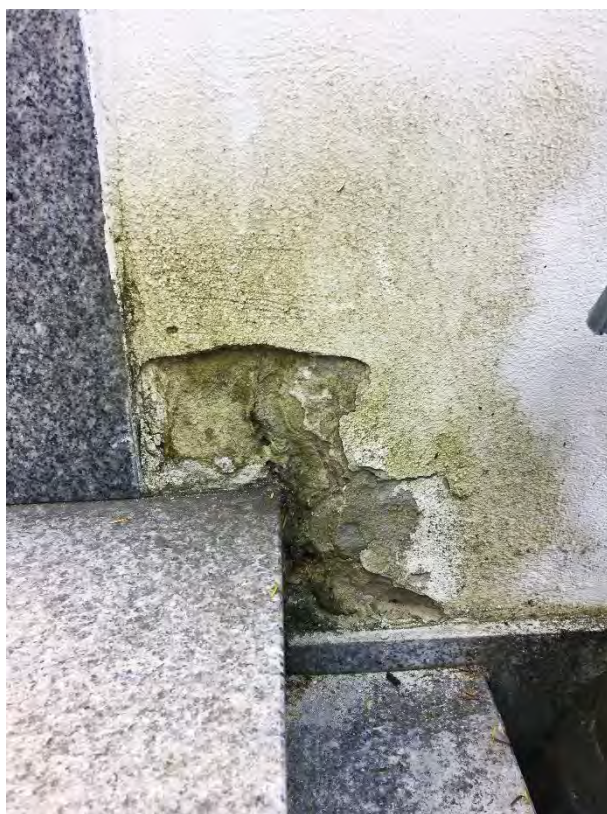
Fot. 11 Uszkodzenie tynku przy schodach wejściowych

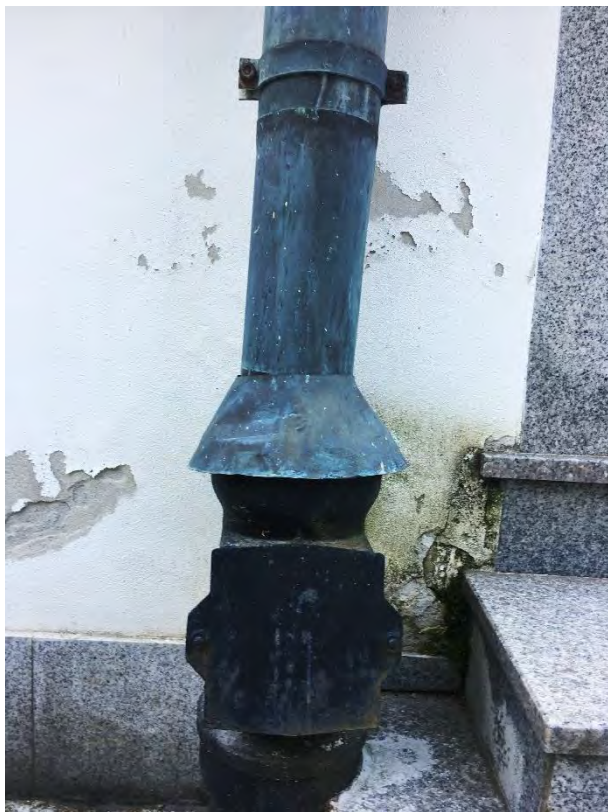
Fot. 12 Uszkodzenie tynku za rurą spustową

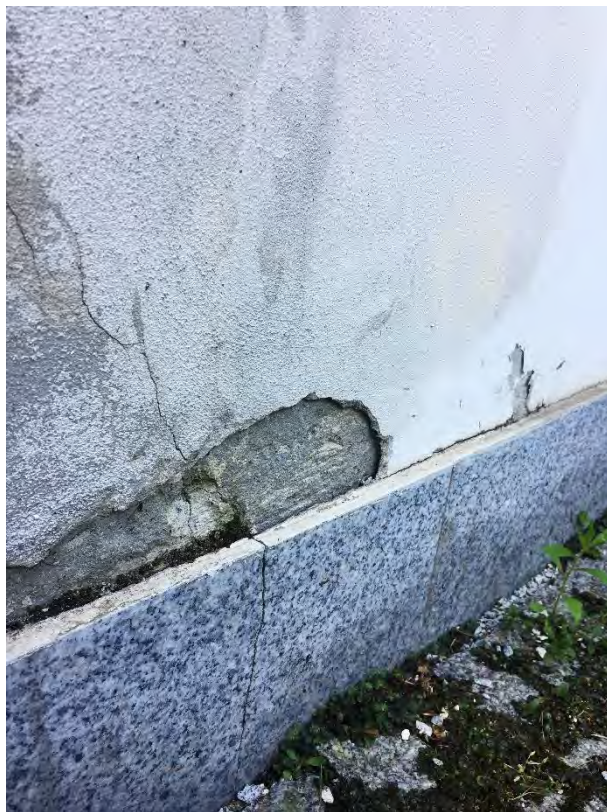
Fot. 13 Uszkodzenie tynku przy cokole budynku

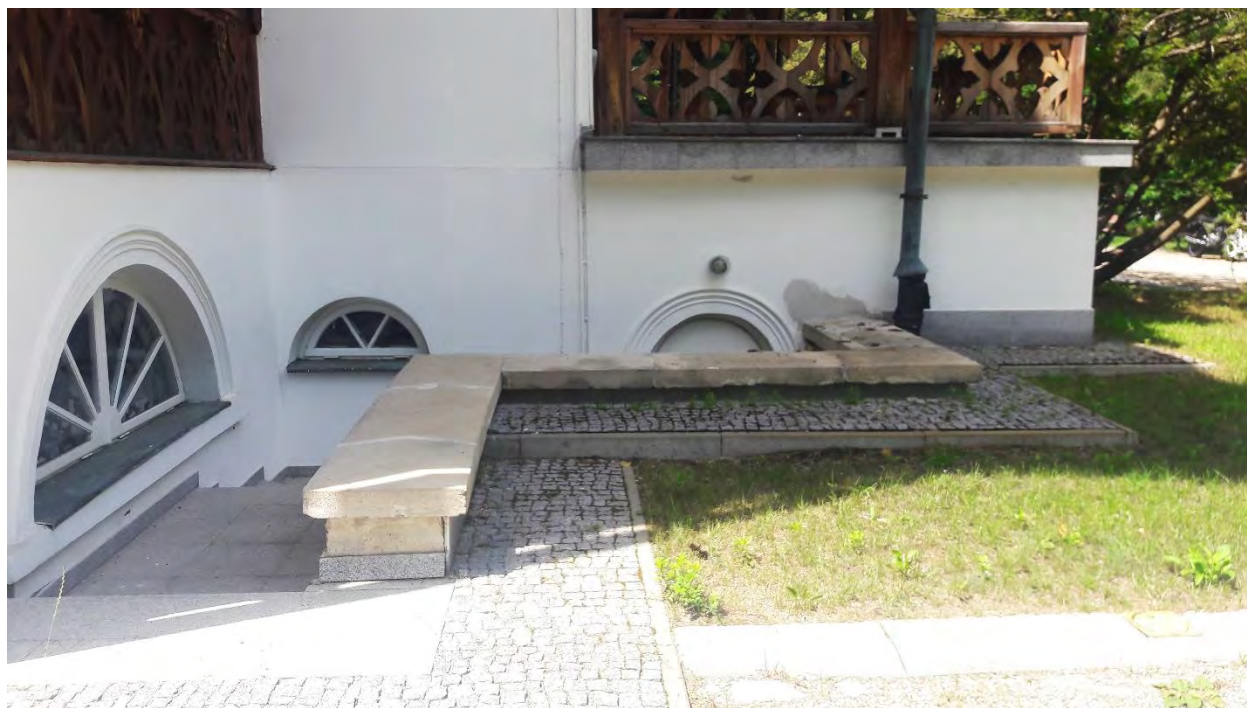
Fot. 14 Uszkodzenia cokołu i muru oporowego przy schodach do piwnicy

Od strony zewnętrznej (Fot.14) należy zdemontować opaskę z kostki granitowej, zdjąć płytki z cokołu. Odkopać murek od strony zewnętrznej (minimum do warstw dolnych opaski), wykonać uzupełnienia struktury muru. Następnie wykonać izolację pionową muru z wykorzystaniem mikrozaprawy uszczelniającej zgodnie z zaleceniami producenta. Wykonać tynk cementowo – wapienny, przykleić ponownie płytki cokołowe oraz odtworzyć opaskę na poprzednich warstwach tworząc spadek umożliwiający poprawne odprowadzenie wody opadowej.

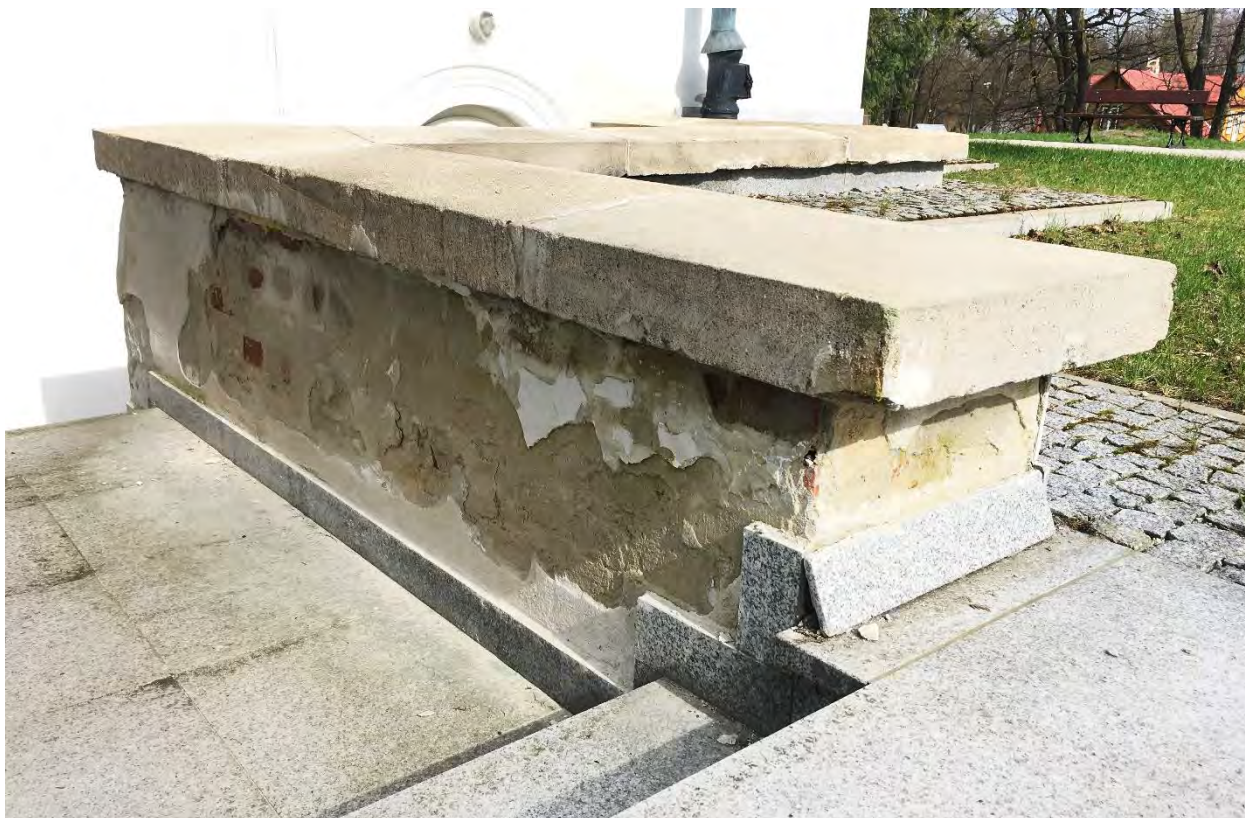
Fot. 15 Uszkodzenia muru oporowego przy schodach do piwnicy

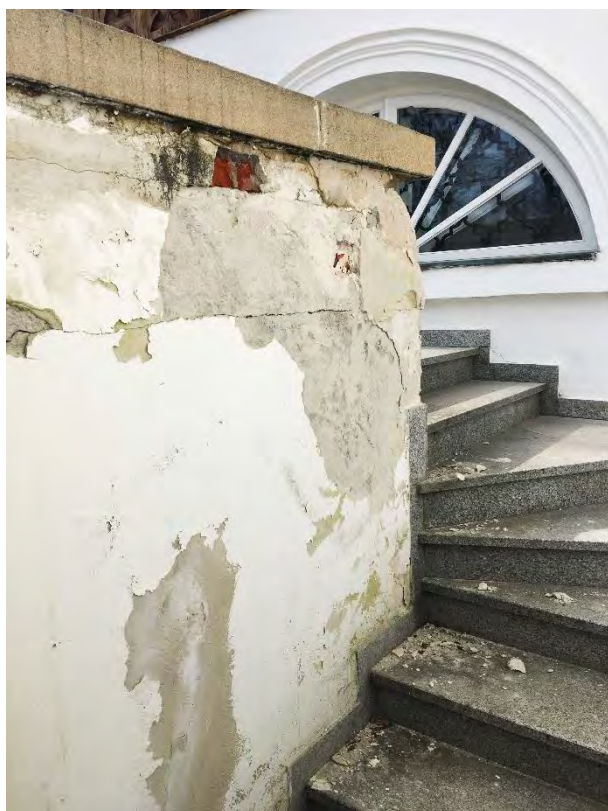
Fot. 16 Uszkodzenia muru oporowego przy schodach do piwnicy

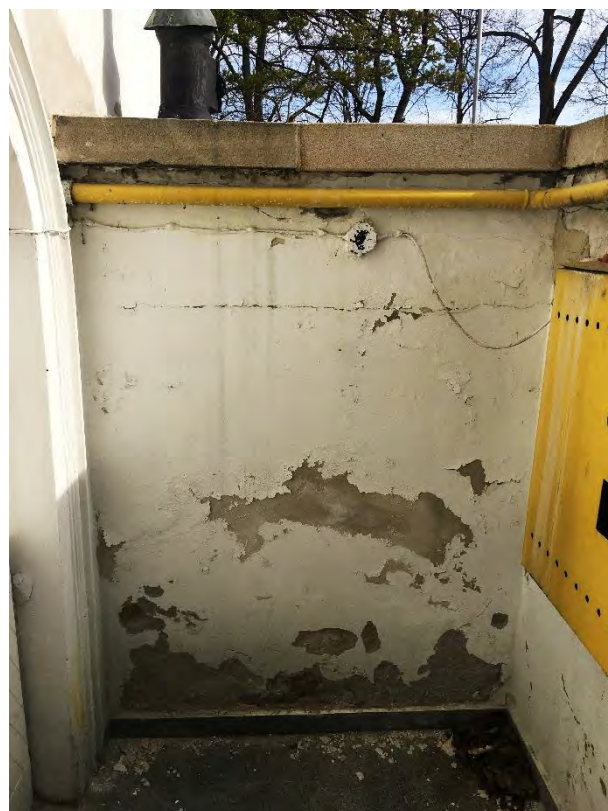
Fot. 17 Uszkodzenia muru oporowego przy schodach do piwnicy
