Dyrekcja Roztoczańskiego Parku Narodowego
budynek garażowy

ul. Plażowa 2
22-470 Zwierzyniec

PROGRAM WYKONANIA PRAC REMONTOWYCH I KONSERWATORSKICH

w zakresie wzmocnienia spękanej ściany metodą zszycia muru
wraz z malowaniem elewacji i ścian wewnętrznych

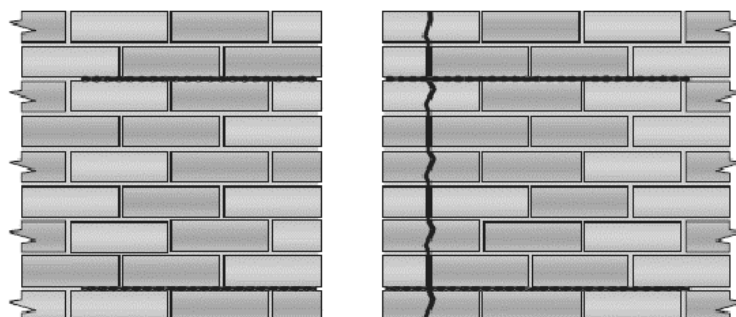
Rysunek 1. Schemat zszywania muru stalowymi prętami.

- Przed przystąpieniem do prac należy dokładnie zidentyfikować rysy i spękania.
- Wykuć lub wyciąć szczeliny na wymaganą głębokość i długość w określonych odstępach – prostopadle do rysy.
- Wyczyścić szczeliny i spłukać wodą.
- Wstrzyknąć warstwę mocnej zaprawy cementowej w głąb szczeliny.
- Wepchnąć pręt w zaprawę uzyskując dobre, równe pokrycie.
- Nałożyć kolejną warstwę zaprawy i wepchnąć ją szpachelką w głąb spoiny przykrywając całą powierzchnię pręta.
- Zwilżać okresowo.
- Wypełnić ewentualne nierówności pozostawiając gotowym do wykończenia.
- Wykończyć elewację.

- Głębokość szczeliny powinna wynosić 25 mm.
- Odstępy między kolejnymi prętami powinny równać się około 6 warstwom cegieł – 450 mm.
- Pręt zbrojeniowy powinien być zamocowany w murze na odcinku minimum 500 mm po obu stronach pęknięcia.
- Jeśli pęknięcie występuje w odległości 300 mm lub mniejszej od naroża, pręt powinien być zamocowany na odcinku przynajmniej 500 mm w przyległej ścianie.
- Zaleca się zabezpieczenie spękań na całej długości siatką stalową – np.: siatką Rabitza.
- Powyższa instrukcja powinna zostać zweryfikowana przed przystąpieniem do prac remontowych – bezwzględnie postępować zgodnie z wytycznymi wybranego producenta.

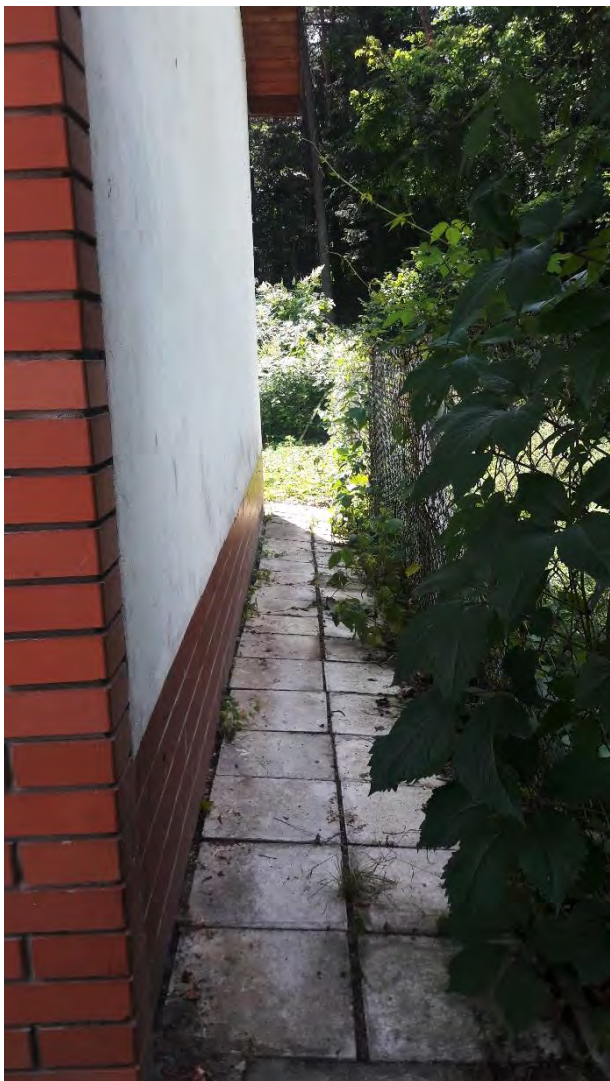
Rysy pojawiające się wewnątrz budynku również mają charakter rys powstałych na skutek nierównomiernego osiadania. Brak jest informacji o poziomie posadowienia. Na podstawie otrzymanej dokumentacji geotechnicznej wykonanej przez mgr inż. J. Grzesik, mgr inż. H. Luterek z pracowni Geoproblem stwierdzono grunt nasypowy, nie nośny do głębokości 1.80 m. p.p.t. Jeżeli budynek posadowiony jest na tych gruntach naturalnym zjawiskiem jest jego praca i odkształcenia. Dodatkowo, poniżej nasypu znajdują się średnio zagęszczone piaski, które również mogą konsolidować. O konsolidacji gruntu świadczyć może również pozapadana opaska wokół budynku. ”

Fot. 5 Opaska odwadniająca na elewacji zachodniej

Zaprojektowano wykonanie nowej opaski odwadniającej wokół budynku z wykorzystaniem kostki betonowej.

Po oczyszczeniu terenu należy rozebrać istniejącą opaskę odwadniającą. Następnie fragmentarycznie odkopać budynek i wykonać nową izolację przeciwwilgociową z wykorzystaniem mikrozaprawy uszczelniającej – potocznie szlamu uszczelniającego.

Następnie należy wykonać nową opaskę odwadniającą o szerokości 50 cm z profilowanym spadkiem 2% w kierunku zewnętrznym. Warstwa ścieralna z kostki betonowej o grubości 6 cm w kolorze szarym, obramowanie krawężnikiem betonowym wibroprasowanym na podsypce cementowo-piaskowej w stosunku 1:4, ustawionym na ławie betonowej z oporem z betonu klasy C12/15.

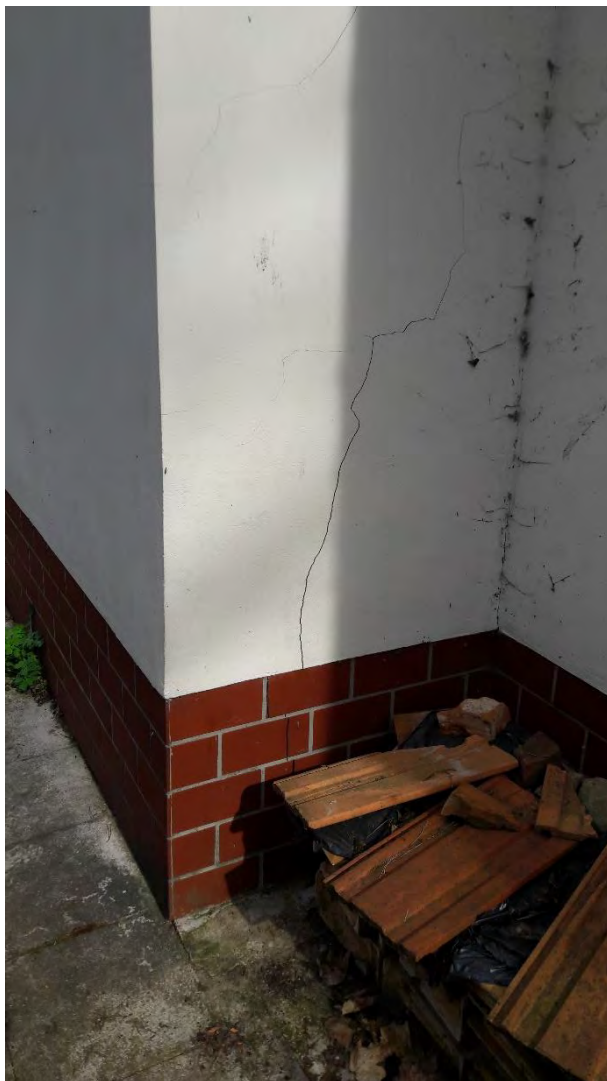
„Dokonano oceny stanu technicznego ścian garażu wolnostojącego. Stwierdzono występowanie licznych uszkodzeń konstrukcyjnych, w szczególności w narożu północnym oraz południowym budynku. Dodatkowo zaobserwowano szereg spękań pionowych, zarówno na ścianach zewnętrznych elewacji jak i wewnątrz budynku. Obecnie budynek nie jest monitorowany pod kątem rozwarcia rys. Brak możliwości stwierdzenia czy rysy powstały na skutek jednorazowego tąpnięcia czy też pojawiają się regularnie i budynek ciągle się odkształca. Charakter i przebieg rys świadczy o nierównomiernym osiadaniu budynku. Rysy pojawiające się w narożach mają charakter typowy jak dla osiadającego naroża (rysy ukośne oraz poziome). Rysy pojawiające się na elewacji tylnej (zachodniej) w części środkowej mają charakter pionowy (przy łączeniach części budynku) oraz poziomy i łukowy w części środkowej. Pionowe rysy powstały najprawdopodobniej z uwagi na brak dylatacji i odkształcenia całej konstrukcji. Rysy łukowe na skutek osiadania fragmentów gruntu części środkowej.

Fot. 6 Zarysowanie na południowej elewacji

Zaprojektowano wykonanie wzmocnienia uszkodzonej konstrukcji ścian zewnętrznych przez zszycie istniejącego muru w miejscach wystąpienia spękań. Rekomenduje się wybranie gotowego, certyfikowanego zestawu do zszywania oraz postępowanie zgodnie z wytycznymi wybranego producenta. Zszyć wszystkie rysy sięgające materiału konstrukcyjnego.

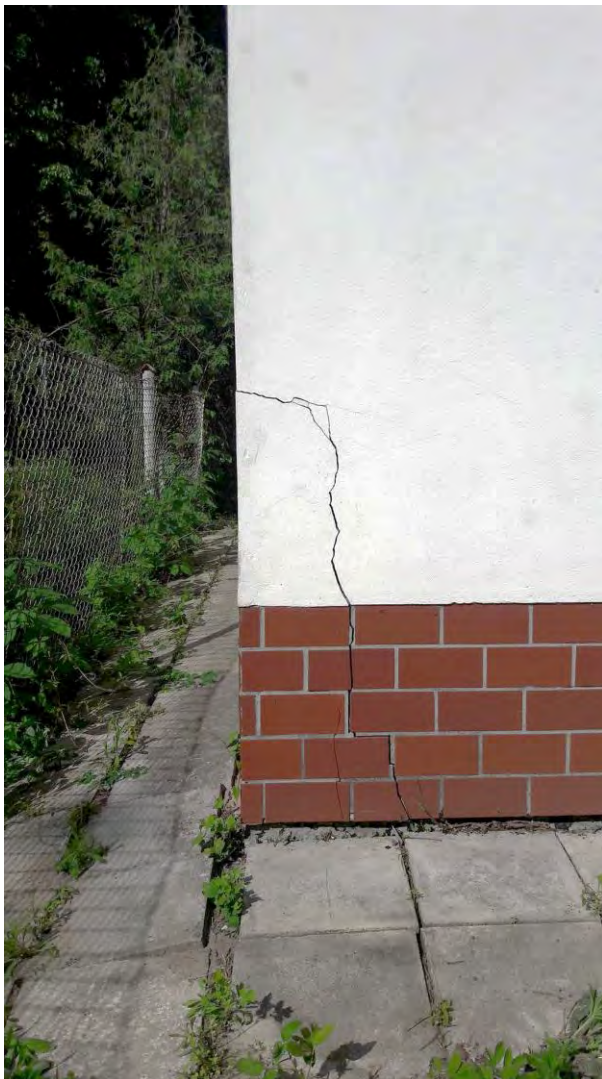
Fot. 7 Zarysowanie w południowo-zachodnim narożniku

Zaleca się wykonanie zszycia po okresowym monitorowaniu rys i analizie ewentualnego ruchu budynku. Zakres prowadzonych prac powinien obejmować południowo – zachodni narożnik ściany zewnętrznej oraz ściany wewnętrzne. Spękania zszywać dwustronnie.

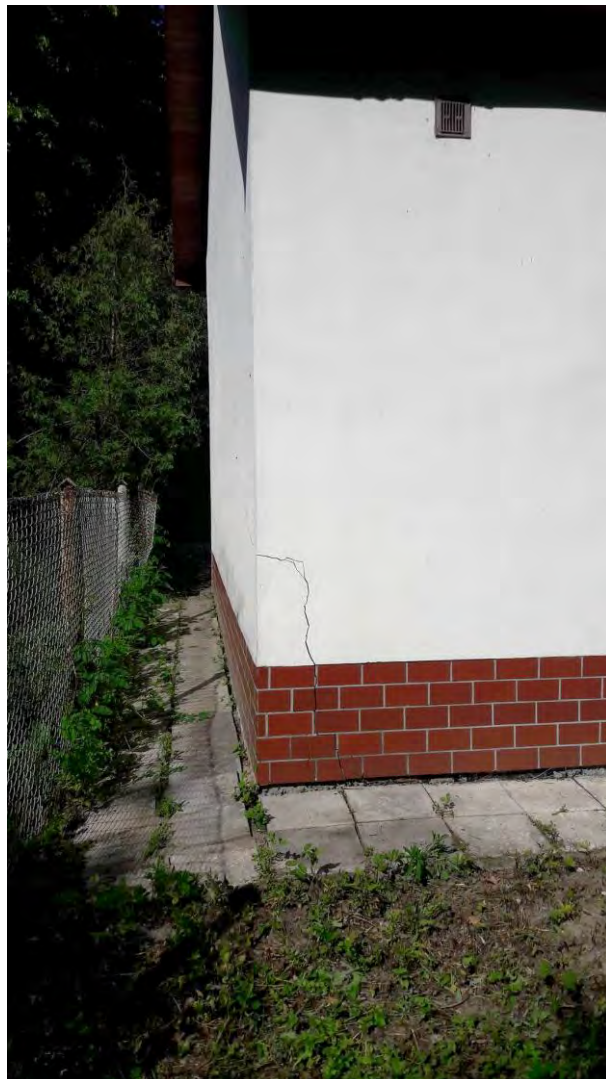
Fot. 8 Zarysowanie w południowo-zachodnim narożniku

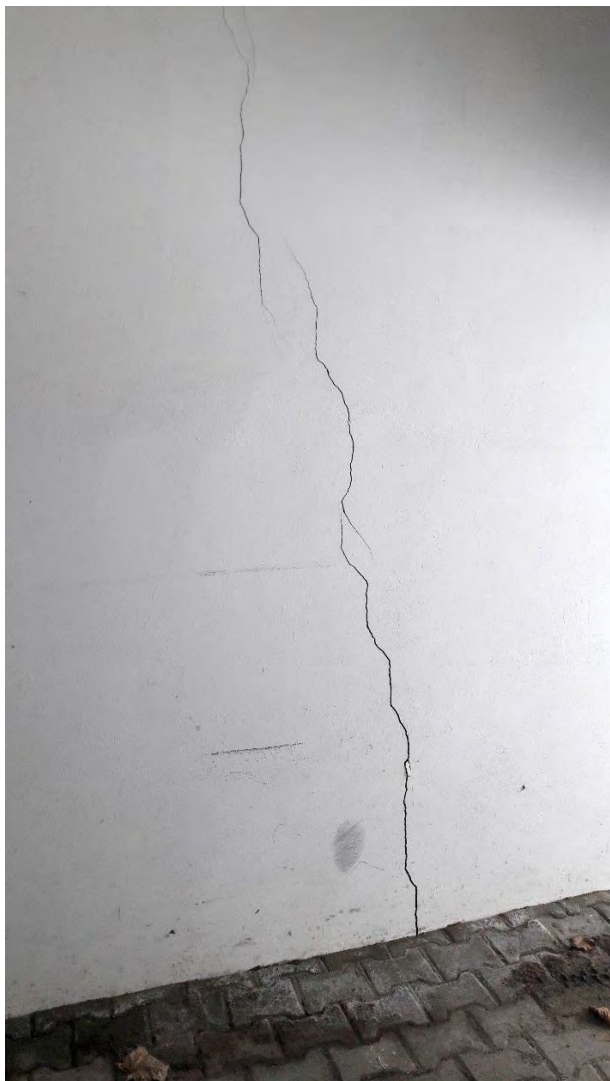
Fot. 9 Zarysowanie wewnątrz budynku

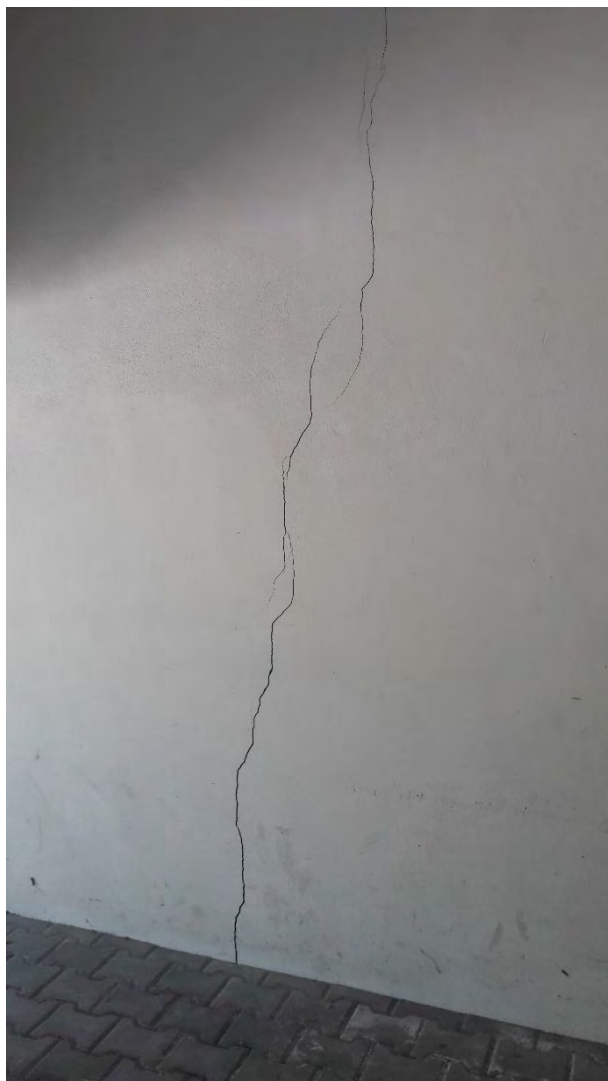
Fot. 10 Zarysowanie wewnątrz budynku

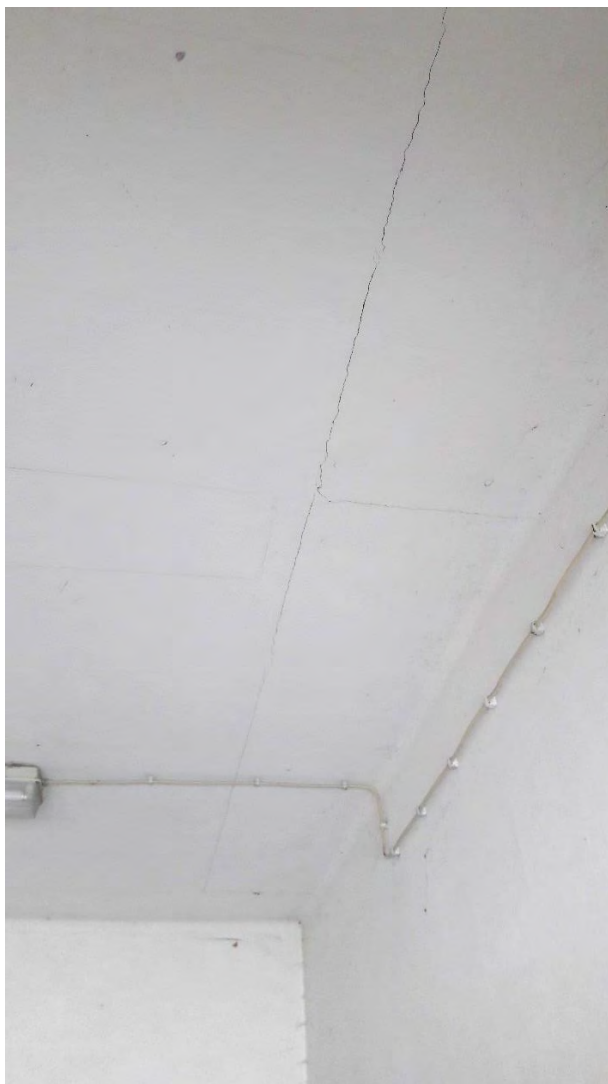
Fot. 11 Zarysowanie wewnątrz budynku

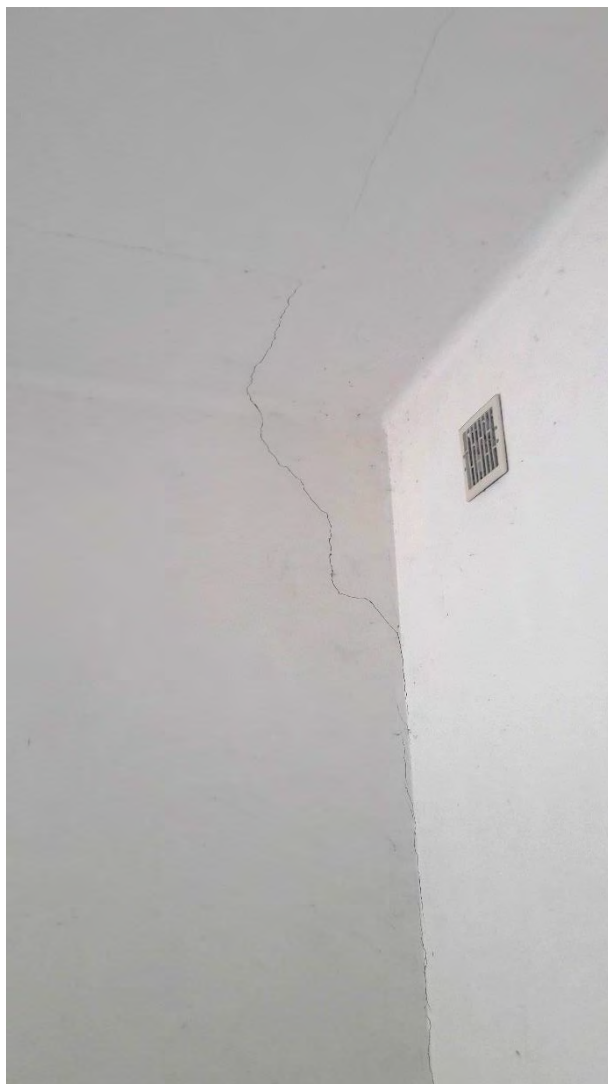
Fot. 12 Zarysowanie wewnątrz budynku
