**Ośrodek Edukacyjno-Muzealny – ul. Plażowa 3
gmina Zwierzyniec**

DYSPOZYCJA WYKONANIA PRAC REMONTOWYCH

Ośrodek Edukacyjno-Muzealny – ul. Plażowa 3
budynek edukacyjno-muzealny

Ośrodek Edukacyjno-Muzealny – ul. Plażowa 3
wiata edukacyjna

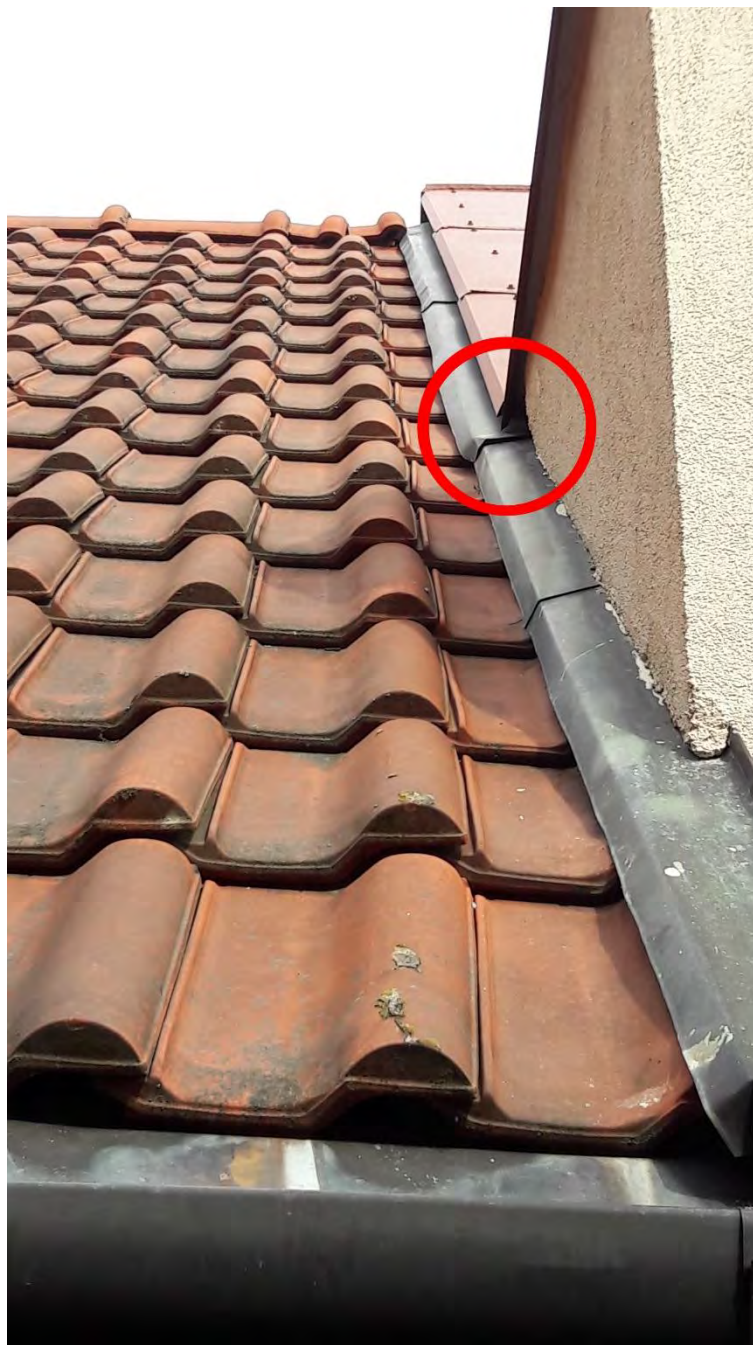
*Usunięcie przecieku w pokryciu dachowym.
- Ośrodek Edukacyjno-Muzealny – ul. Plażowa 3 -*

____USUNIĘCIE PRZECIEKU W POKRYCIU DACHOWYM

Zaprojektowano dokładne sprawdzenie a następnie usunięcie przecieku w obróbce ściany attykowej. Należy dokładnie sprawdzić wszystkie newralgiczne miejsca takie jak: obróbkę blacharską, wykończenie warstw termoizolacji na załamaniu linii attyki oraz sposób ułożenia dachówek ceramicznych. Zidentyfikowany przeciek uszczelnić zgodnie z potrzebami – np.: przy wykorzystaniu silikonu dekarского.

W przypadku niezidentyfikowania miejsca przecieku proponuje się wykonanie nowej obróbki blacharskiej na całej ścianie attykowej po wewnętrznej stronie – od strony połaci dachowej. Obróbkę uszczelnić silikonem dekarским.

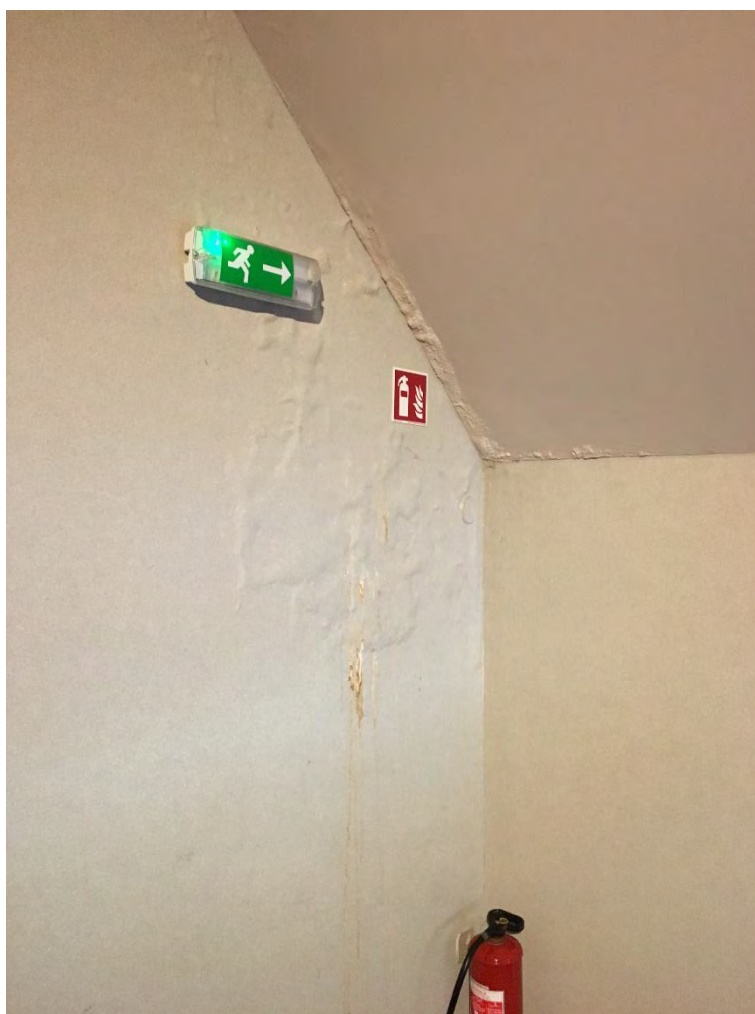
Zaprojektowano remont tynku na klatce schodowej w centralnej części budynku. Stwierdzone zawilgocenia powinny zostać naprawione dopiero po skutecznym usunięciu przecieku w pokryciu dachowym.

*Remont tynku na klatce schodowej.
- Ośrodek Edukacyjno-Muzealny – ul. Piłzowa 3 -*

Należy usunąć istniejący tynk mozaikowy na ścianie szczytowej oraz dwóch ścianach bocznych klatki schodowej do linii końca spocznika. Dodatkowo należy wymienić uszkodzone płyty obicia sufitu w miejscu zawilgocenia.

Następnie dokładnie oczyścić ścianę z elementów korozji biologicznej środkiem biobójczym na bazie chloru. Po całkowitym wyschnięciu struktury ściany i dachu należy przystąpić do położenia nowej warstwy tynku mozaikowego na ścianie oraz ponownie pomalować sufit na kolor biały.

Proponuje się wykorzystanie mechanicznego osuszacza w celu skutecznego usunięcia wilgoci.

Wykonawca powinien wykonać próby kolorystyczne nowego tynku w celu dopasowania go jak w najwyższym stopniu do tynku istniejącego – kolorystyka do zaakceptowania przez Inwestora.

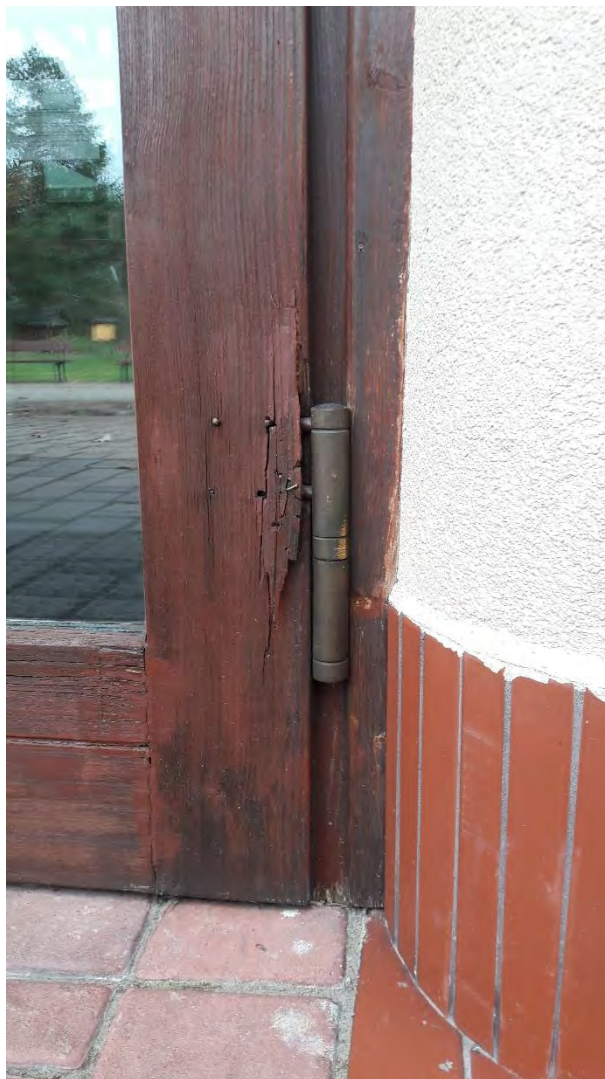
Zaprojektowano remont mocowania zawiasu w prawym skrzydle drewnianych drzwi zewnętrznych na elewacji frontowej budynku.

*Remont mocowania zawiasu w drzwiach zewnętrznych.
- Ośrodek Edukacyjno-Muzealny – ul. Plażowa 3 -*

Należy wzmocnić mocowanie zawiasu uzupełniając uszkodzone miejsce masą szpachlową do drewna.

Projektuje się zamontowanie stalowego płaskownika w miejscu uszkodzonego drewna. Przed zamontowaniem płaskownik należy pomalować farbą podkładową oraz dwukrotnie farbą nawierzchniową na kolor możliwie zbliżony do koloru stolarki. Następnie element przymocować wkrętami lub śrubami do drewna kładąc szczególny nacisk na wysoką estetykę wybranego rozwiązania.

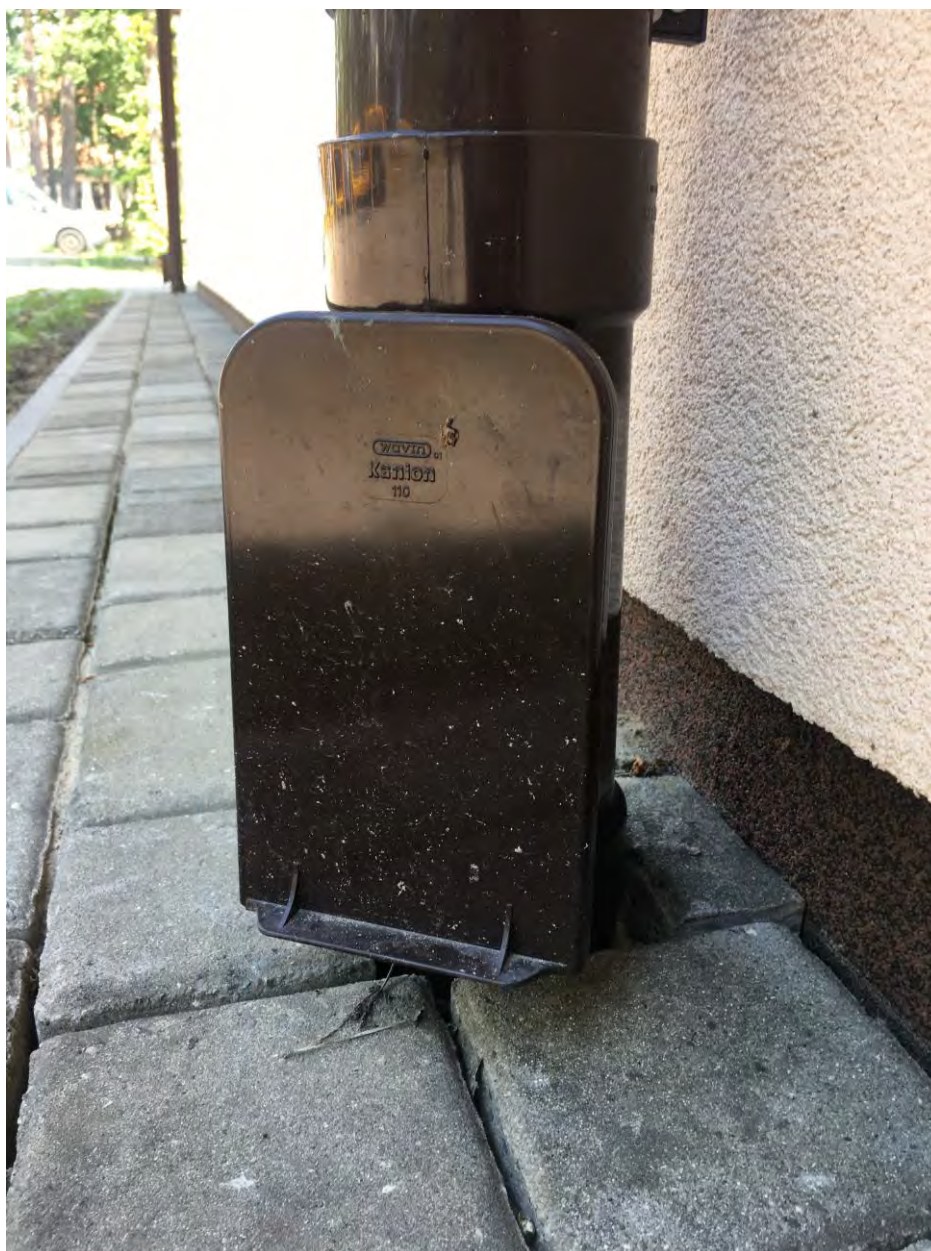
Montaż czyszczaków – rewizji na rurach spustowych – przykładowe rozwiązanie zastosowane na budynku sąsiednim.

Zaprojektowano montaż sześciu czyszczaków – rewizji, na rurach spustowych – wykonanych z PCV w kolorze ciemnobrązowym. Rewizja prostokątna z pokrywką umożliwiającą łatwy dostęp. Rurę spustową po właściwym docięciu uszczelnić bezbarwnym silikonem dekarским.

Miejsca montażu zostaną wskazane przez Inwestora.

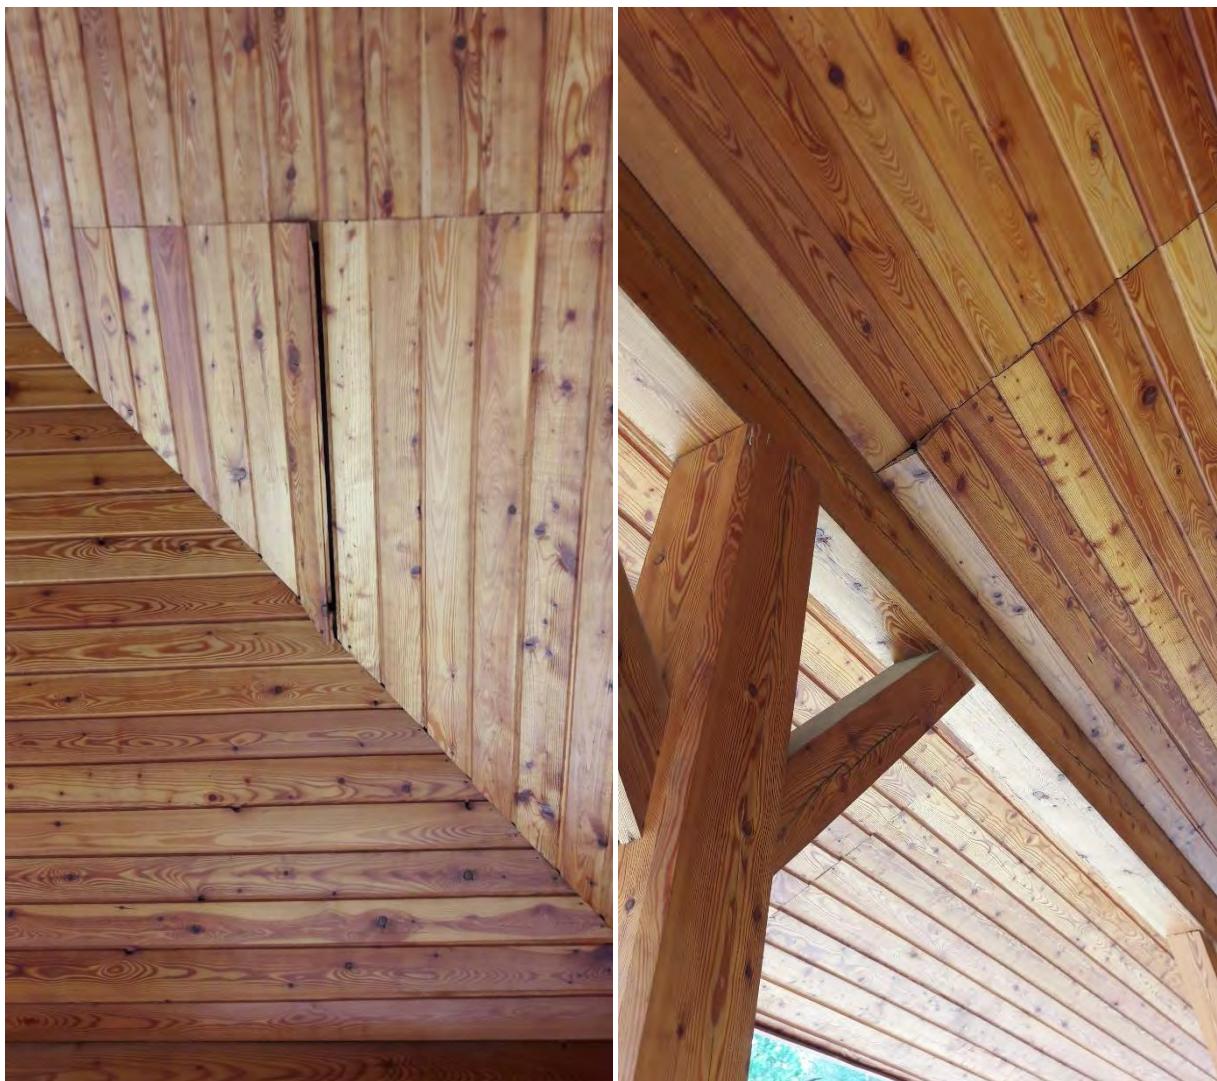
Stwierdzono dobry stan techniczny materiału desek poszycia wewnętrznego połaci dachu. Deski, które są w dobrym stanie lecz ich mocowanie uległo uszkodzeniu należy dodatkowo przymocować używając wkrętów do drewna – w sumie około 3.00 m² – około 10 ~ 12 miejsc.

*Remont desek w podsufitce.
- Osada Zwierzyniec – ul. Plażowa 3 -*

Zaprojektowano wzmocnienie uszkodzonych desek podsufitki.
