Dyrekcja Roztoczańskiego Parku Narodowego
piwnica – lodownia

ul. Plażowa 2
22-470 Zwierzyniec

PROGRAM WYKONANIA PRAC REMONTOWYCH I KONSERWATORSKICH

w zakresie uzupełnienia ubytków sklepienia i ściany wewnętrznej
wraz z montażem obróbek blacharskich na attyce i murach oporowych

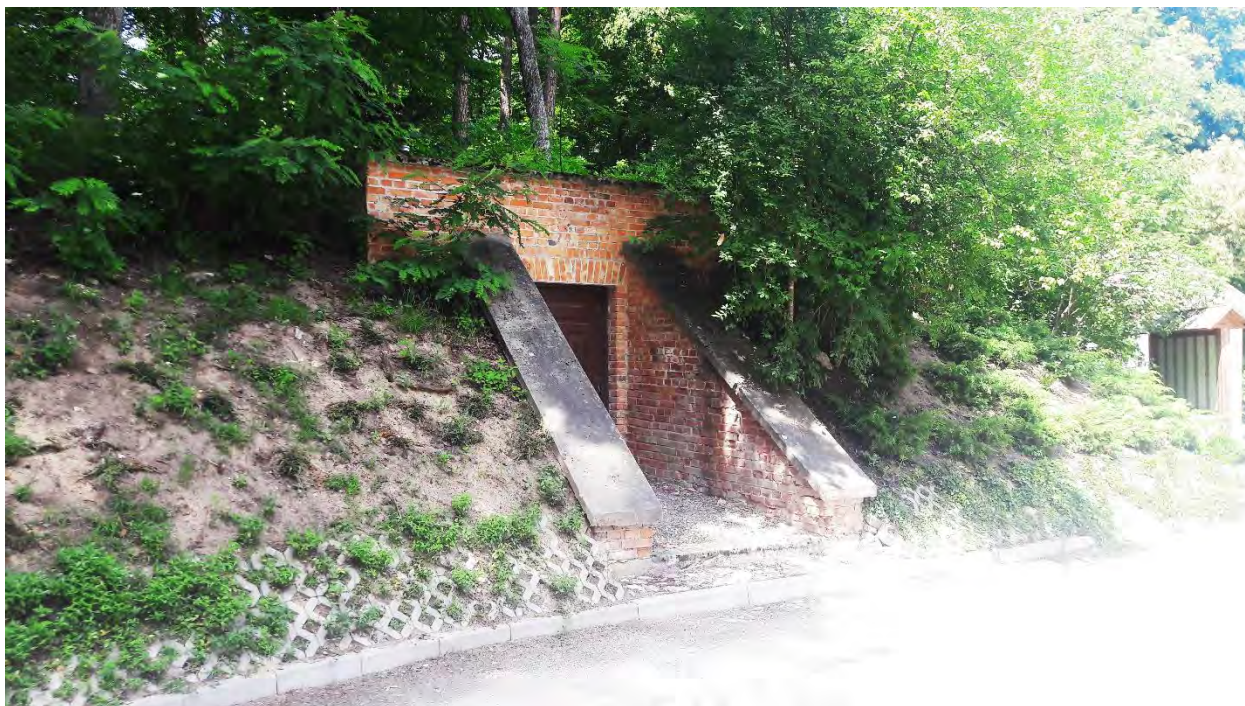
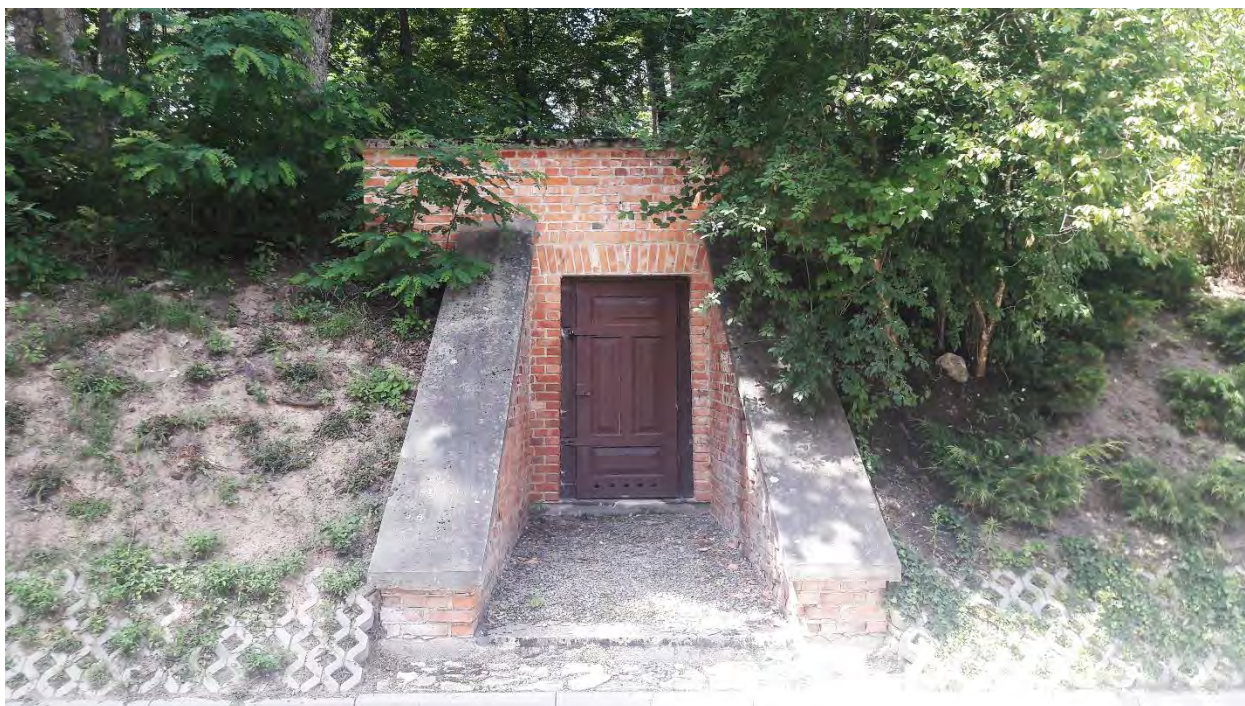
Fot. 1 Wejście do lodowni - widok od strony wschodniej

Fot. 2 Wejście do lodowni - widok od strony wschodniej

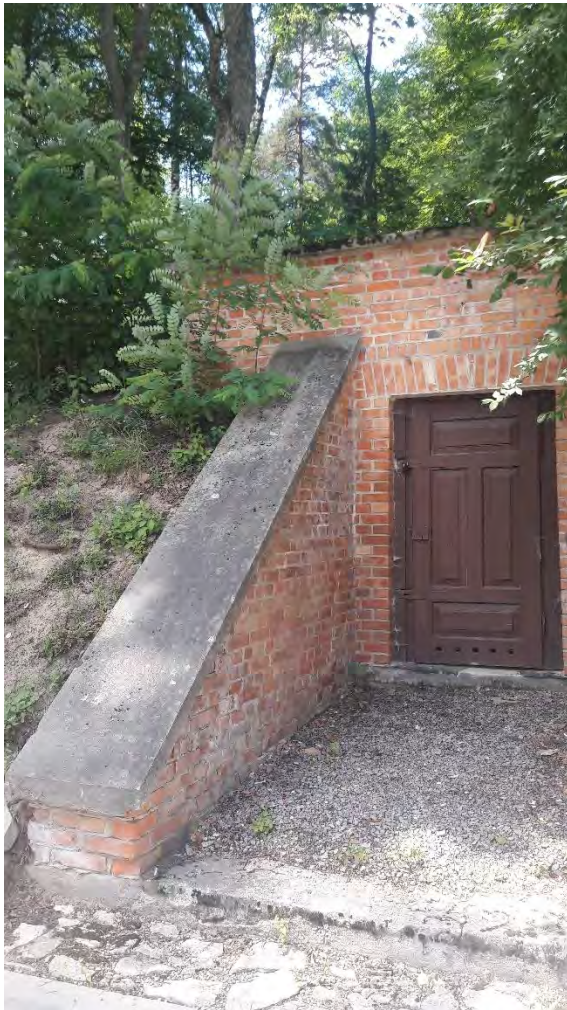
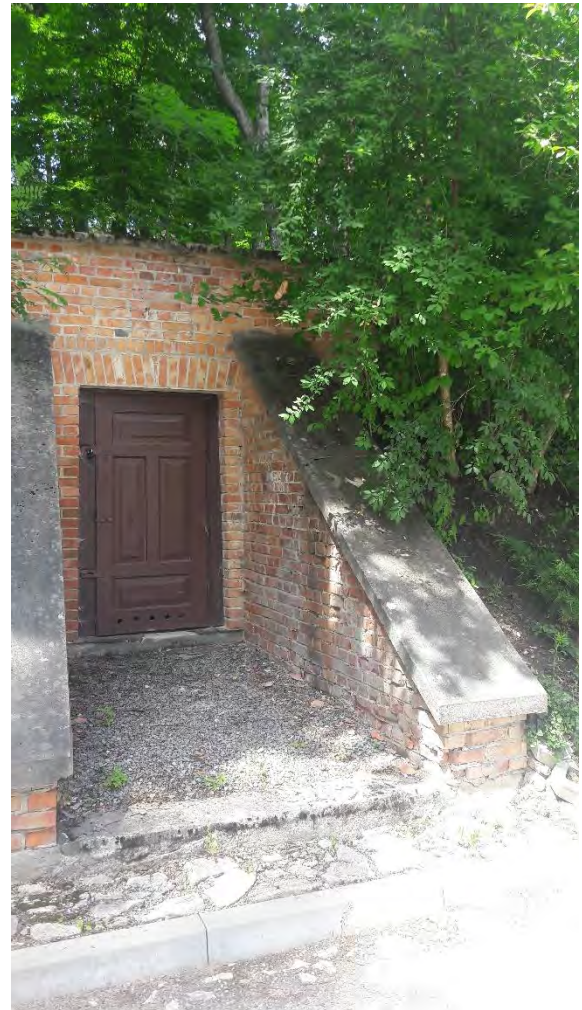
Fot. 3 Mur oporowy przy wejściu do lodowni

Fot. 4 Mur oporowy przy wejściu do lodowni

Kolejny etap to prace zewnętrzne. Zaprojektowano wykończenie ściany attykowej oraz dwóch murów oporowych nowymi obróbkami blacharskimi.

Istniejące czapy wykonane z betonu należy oczyścić z elementów korozji biologicznej preparatem biobójczym, następnie usunąć wszystkie luźne i odpadające elementy betonu. Ubytki należy uzupełnić metodą iniekcji zaprawy cementowej. Wyrównane i wyschnięte podłoże należy zaimpregnować preparatem przeznaczonym do betonu.

Na koniec wykonać obróbki blacharskie z blachy miedzianej. Zwrócić szczególną uwagę na właściwie wyprowadzenie obróbki blacharskiej przy połączeniu muru oporowego ze ścianą frontową. Zaleca się wprowadzenie obróbki w lico ściany w spoinę. Wysokość obróbki to minimum dwa rzędy cegieł – około 12 cm, nad połączeniem. Obróbkę zabezpieczyć przeciwwilgociowo bezbarwnym silikonem dakarskim.

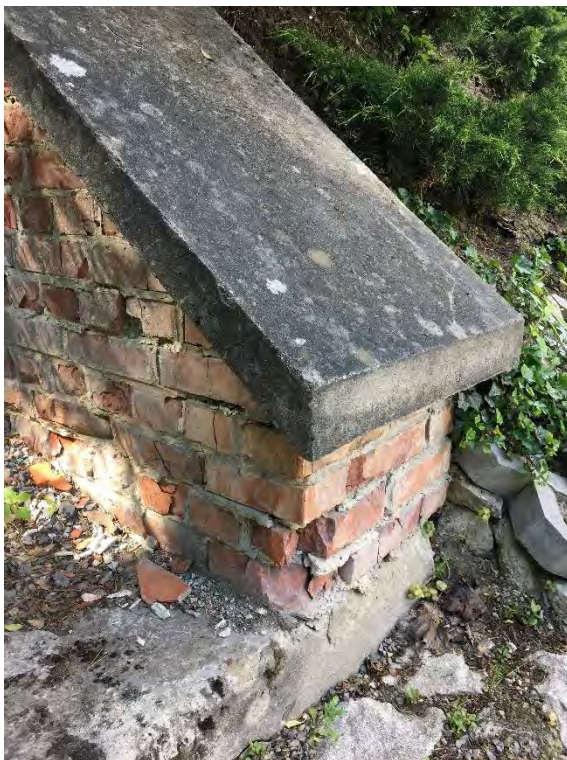
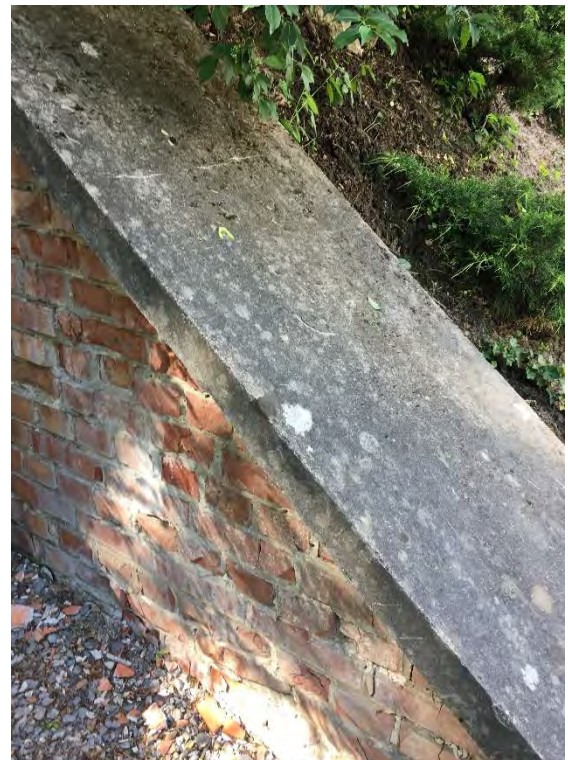
Fot. 5. Uszkodzenie muru oporowego na zewnątrz

Fot. 6. Uszkodzenie muru oporowego na zewnątrz

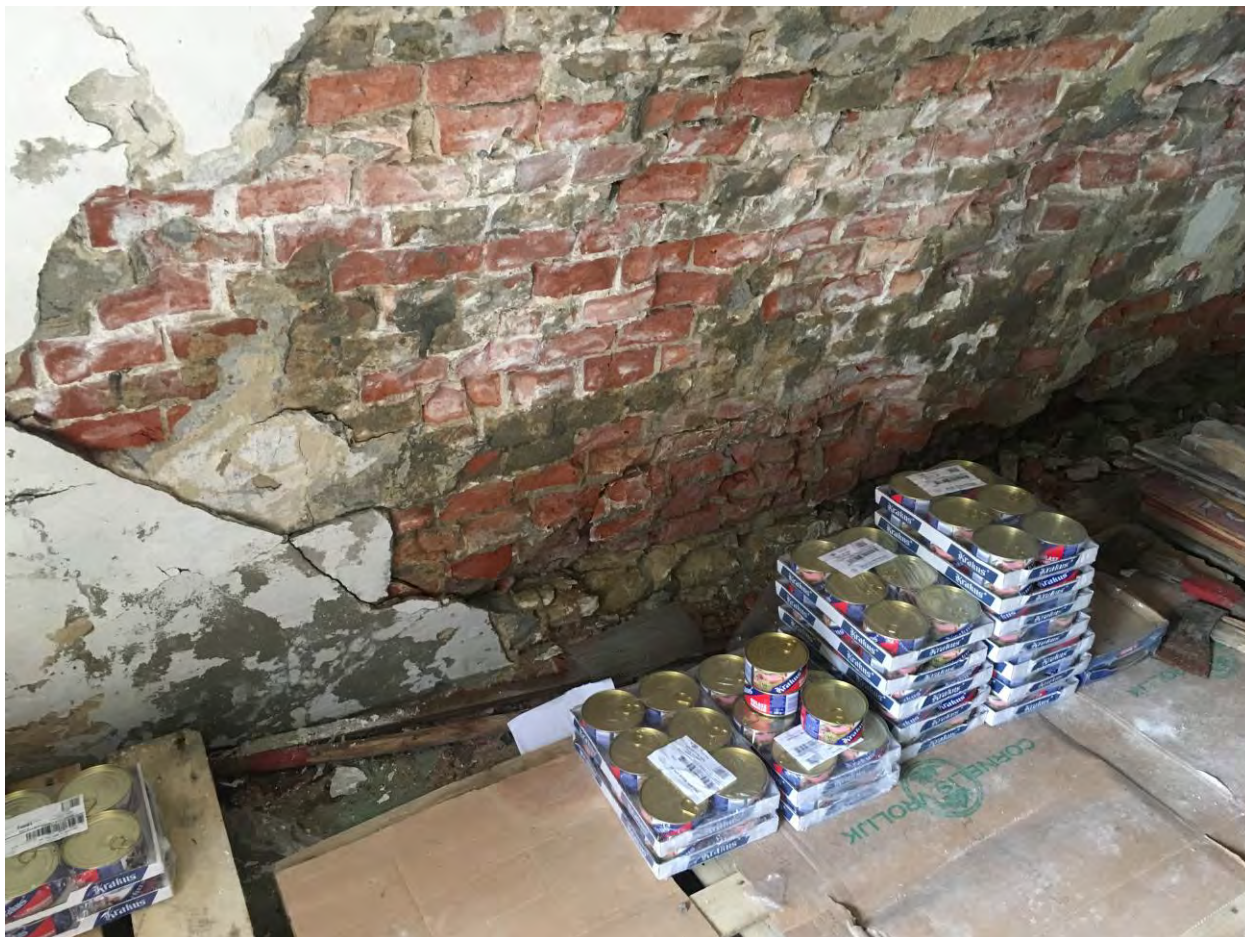
„Stan techniczny budynku lodowni niedostateczny. Podczas prowadzonych oględzin stwierdzono liczne uszkodzenia materiału murowego sklepienia. Największe uszkodzenia występują tuż przy poziomie posadzki na styku muru z cegłą ceramiczną z kamiennym murem fundamentu. Miejscowo przede wszystkim po lewej stronie od drzwi wejściowych, uszkodzenia na styku są powyżej 10 cm. Tynki lodowni przede wszystkim w pasie przy posadzce uszkodzone całkowicie. W znacznym stopniu również zdegradowane w łuku sklepienia. Stan techniczny posadzki betonowej dostateczny. Podczas oględzin stwierdzono wysolenia na powierzchniach pozbawionych tynku. Z przeprowadzonych badań wilgotnościowych wynika, że obiekt nie posiada izolacji poziomych. Najwyższe zawilgocenia, powyżej 15% wilgotności masowej, stwierdzono w pasie do 1 metra nad poziomem posadzki. Z informacji uzyskanych od administratora obiektu wynika, że podczas prowadzonych prac remontowych sklepienie lodowni zabezpieczone zostało folią budowlaną i obsypane gruntem. Wykonana w ten sposób izolacja nie zabezpiecza w sposób właściwy konstrukcji ścian i sklepień lodowni. W wielu miejscach w wyższych partiach sklepienia stwierdzono wilgotności materiału (zarówno tynku jak i muru) sięgające 12-13%. Wilgotności te oznaczają, że w miejscach tych mur jest mokry. Przemieszczająca się wilgoć, powoduje migrację soli budowlanych w kierunku wypraw tynkarskich wewnątrz pomieszczenia. Krystalizacja soli budowlanych oraz zamarzanie wody w warstwach przypowierzchniowych (pomieszczenie nie ogrzewane) powoduje degradację tynku i równoczesne niszczenie warstw licowych cegły ceramicznej.

Fot. 7. Uszkodzenia lica muru po stronie wewnętrznej

Ze względu na pomierzoną stosunkowo niewielką grubość murów (około 40cm) oraz głębokość uszkodzeń w pasie przy posadzce do kilkunastu centymetrów istnieje konieczność wykonania napraw elementów konstrukcji sklepienia. Zaleca się przemurowanie pasa przy posadzce.

Przemurowanie i obmurowanie ścian wewnętrznych wykonać z użyciem cegły pełnej na zaprawie cementowej. Celem przemurowania jest odtworzenie pierwotnego wiązania cegieł, zapewniającego scalenie rozdzielonych rysami i uszkodzonych licówek muru ceglanego.

Przemurowanie należy wykonywać odcinkami, ze strzępami poprzecznymi, umożliwiającymi wpuszczenie cegieł nowego odcinka głębiej w mur niż pozostałych. Przy rozbieraniu fragmentów ściany, której naprawiany odcinek jest bezpośrednio obciążony przez znaczne siły od istniejącego sklepienia, konieczne jest odciążenie ściany przez podstemplowanie. Przemurowanie wykonywać w krótkich odcinkach – nie szerszych niż 1.00 metr bieżący ściany.

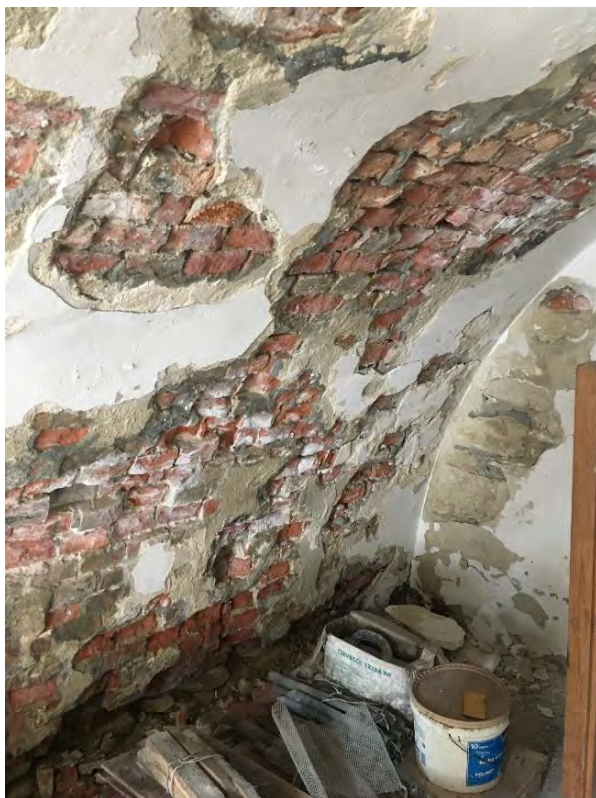
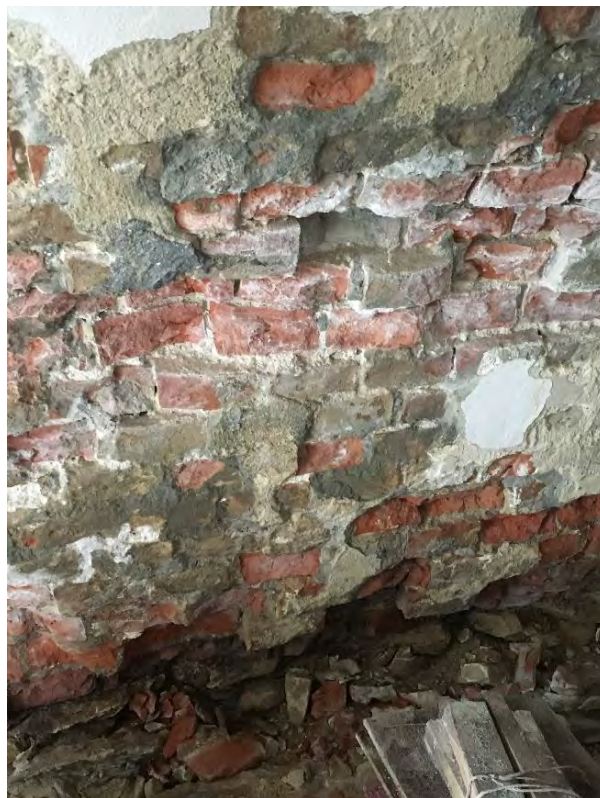
Fot. 8. Uszkodzenie ściany wewnętrznej

Fot. 9. Uszkodzenie ściany wewnętrznej

Istniejące tynki, wykonane częściowo na szczelnej zaprawie cementowej uniemożliwiają odparowywanie wilgoci pochodzącej z gruntu do wnętrza pomieszczenia. Zaleca się ich skucie. Po wykonaniu miejscowych napraw ceglanego lica sklepienia pomieszczenie należy przemałować farbami otwartymi dyfuzyjnie.

Należy skuć odpadający tynk cementowy, zachowując ostrożność. Należy zwrócić szczególną uwagę na to aby nie uszkodzić lica muru ceglanego ściany i sklepienia.
