## DOKUMENTACJA ZGŁOSZENIOWA

## **„Remont piwniczek w osadach leśnych w Roztoczańskim Parku Narodowym”**

### Piwniczka nr 4

**„Remont piwniczek w osadach leśnych w Roztoczańskim Parku Narodowym”****Piwniczka nr 4**

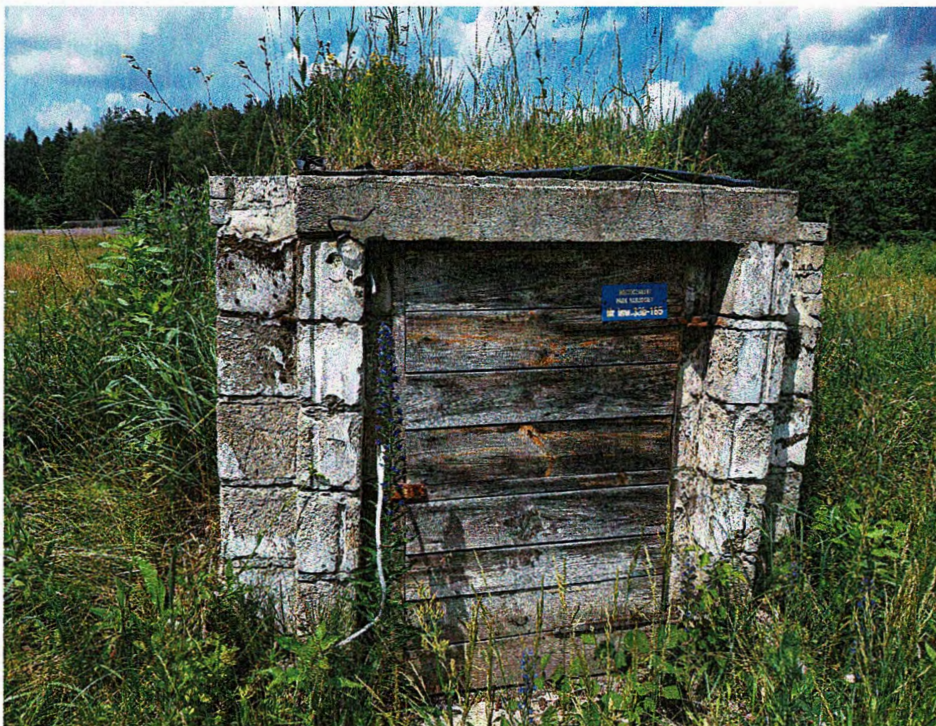
FOT.1. Widok od strony elewacji południowej

Charakterystyka materiałowa piwniczki:

- a) ściany zewnętrzne i sklepienie – murowane z cegły pełnej gr. 25cm,
- b) fundamenty - murowane z cegły pełnej,
- c) stolarka drzwiowa – drewniana,

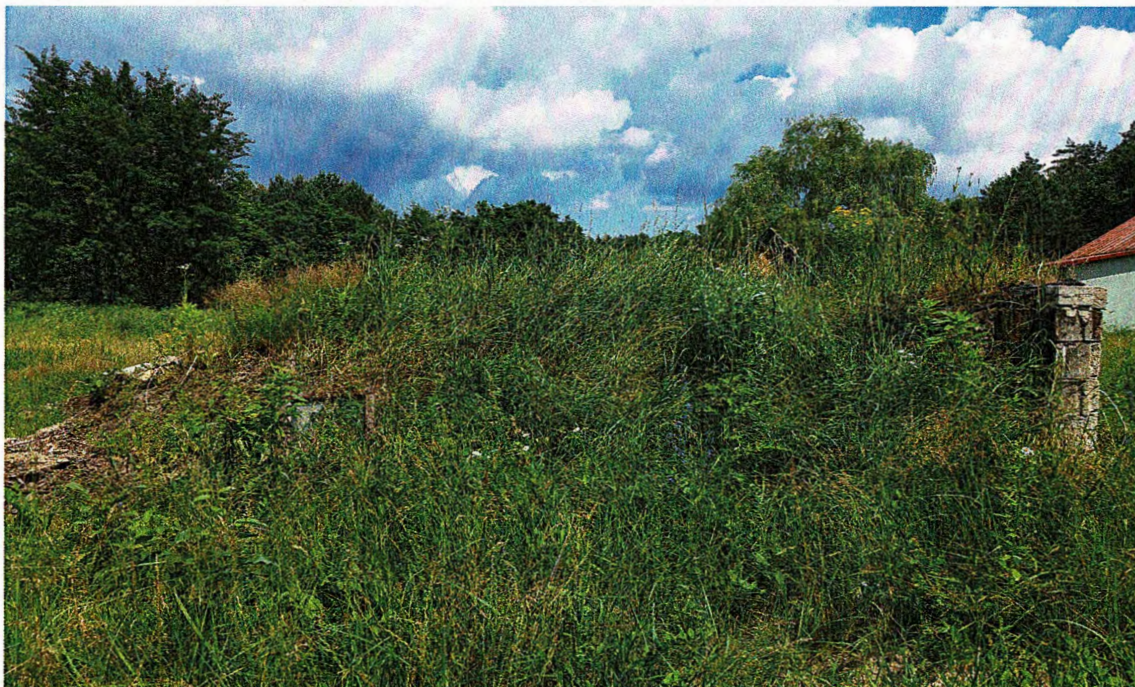
FOT.2. Widok od strony elewacji zachodniej

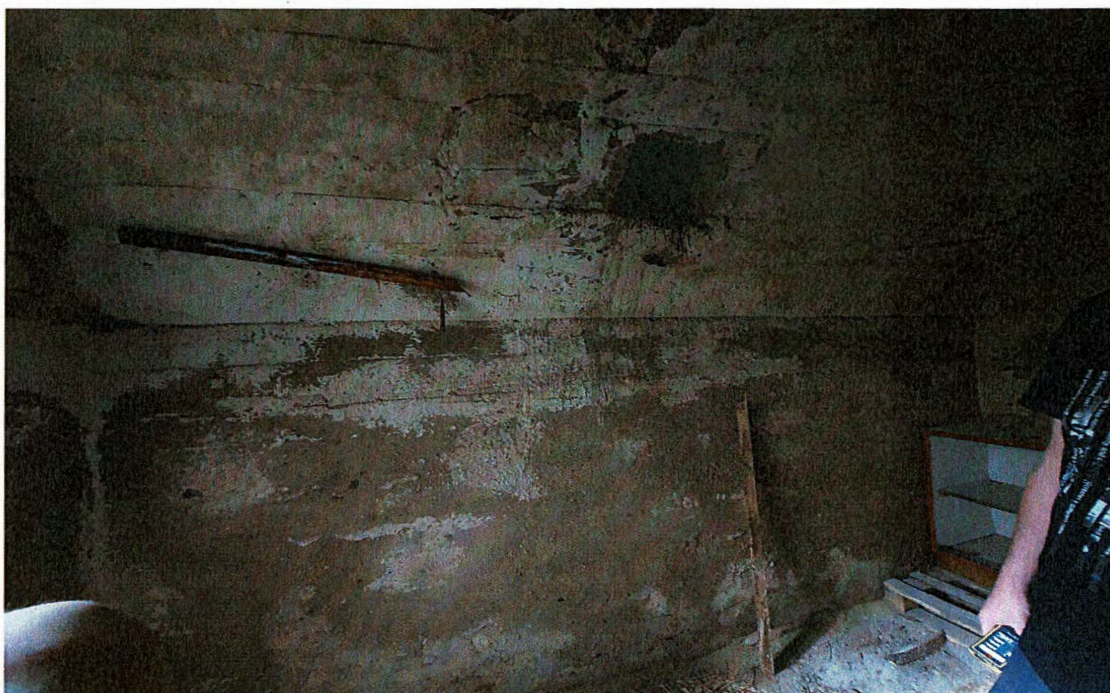
FOT.3. Widok wnętrza

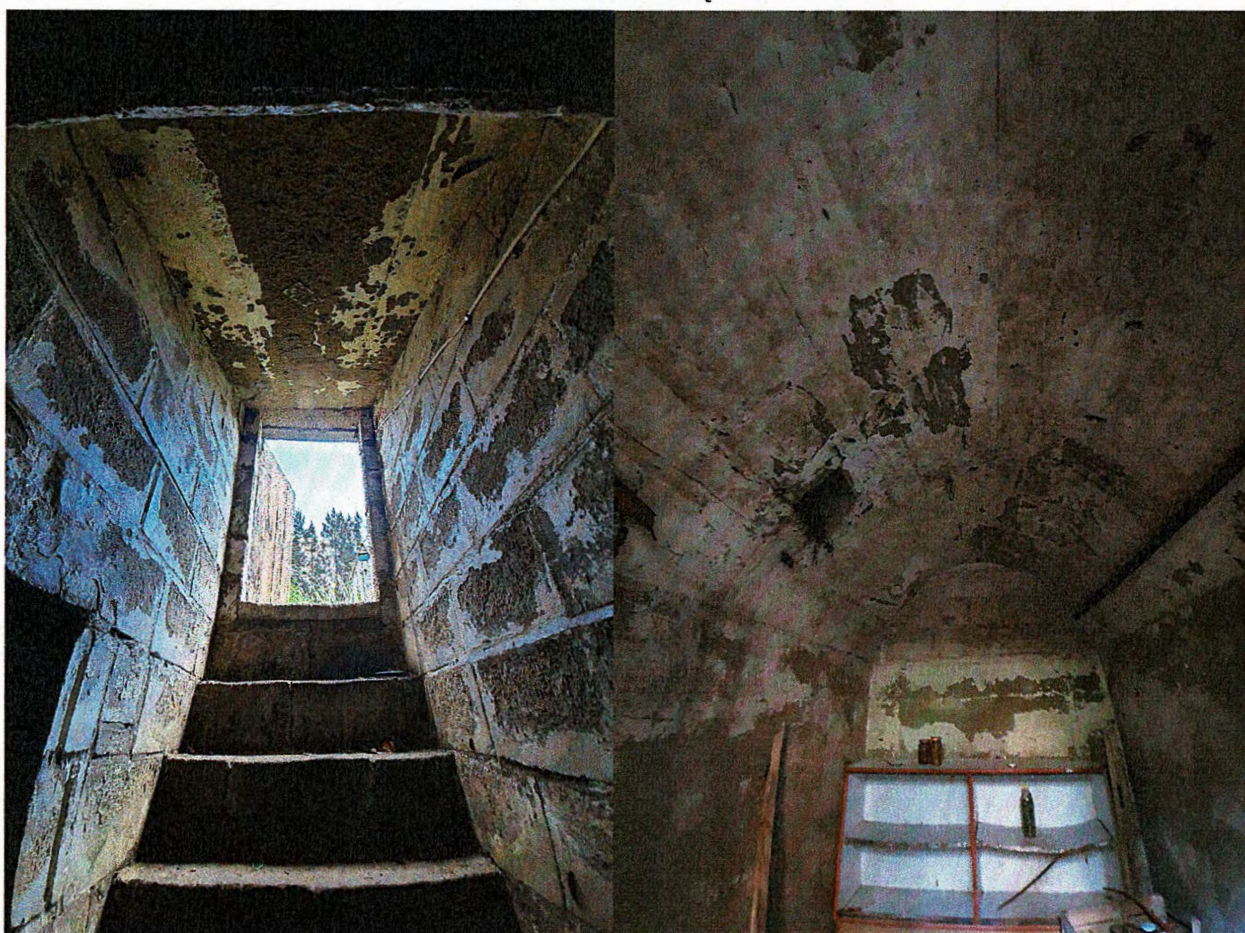
FOT.4, 5. Widok wnętrza

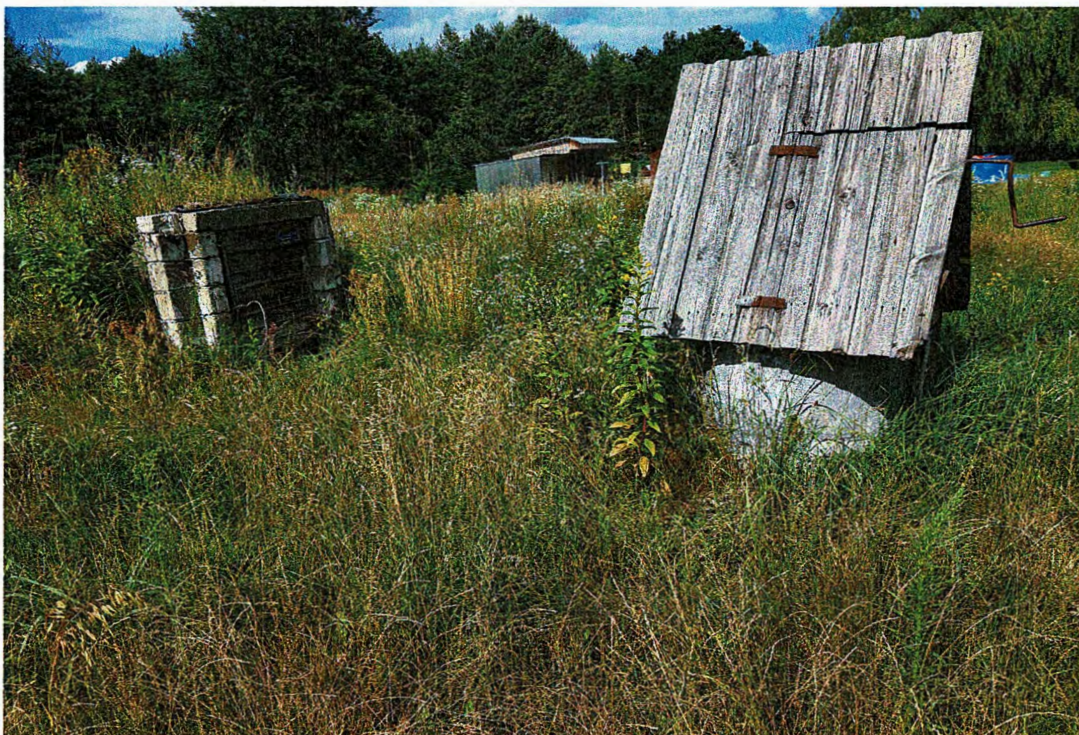
FOT.6.Widok pobliskiej studni

Studnia w istniejącej studni do wymiany jest 5 kręgów na kręgi  $\phi 800$  wys. 50cm. Kręgi wyposażone w stopnie żeliwne. Do montażu wąż żeliwny  $\phi 600$  klasy B-125 ryglowany. Kręgi mają być tak połączone między sobą, aby uzyskać bruzdy wys. 3cm. Rura betonowa  $\phi 500$  prowadzona poziomo poniżej terenu 1,00m. Przejścia rury przez ścianę piwniczki i studni jako przejście szczelne elastyczne.

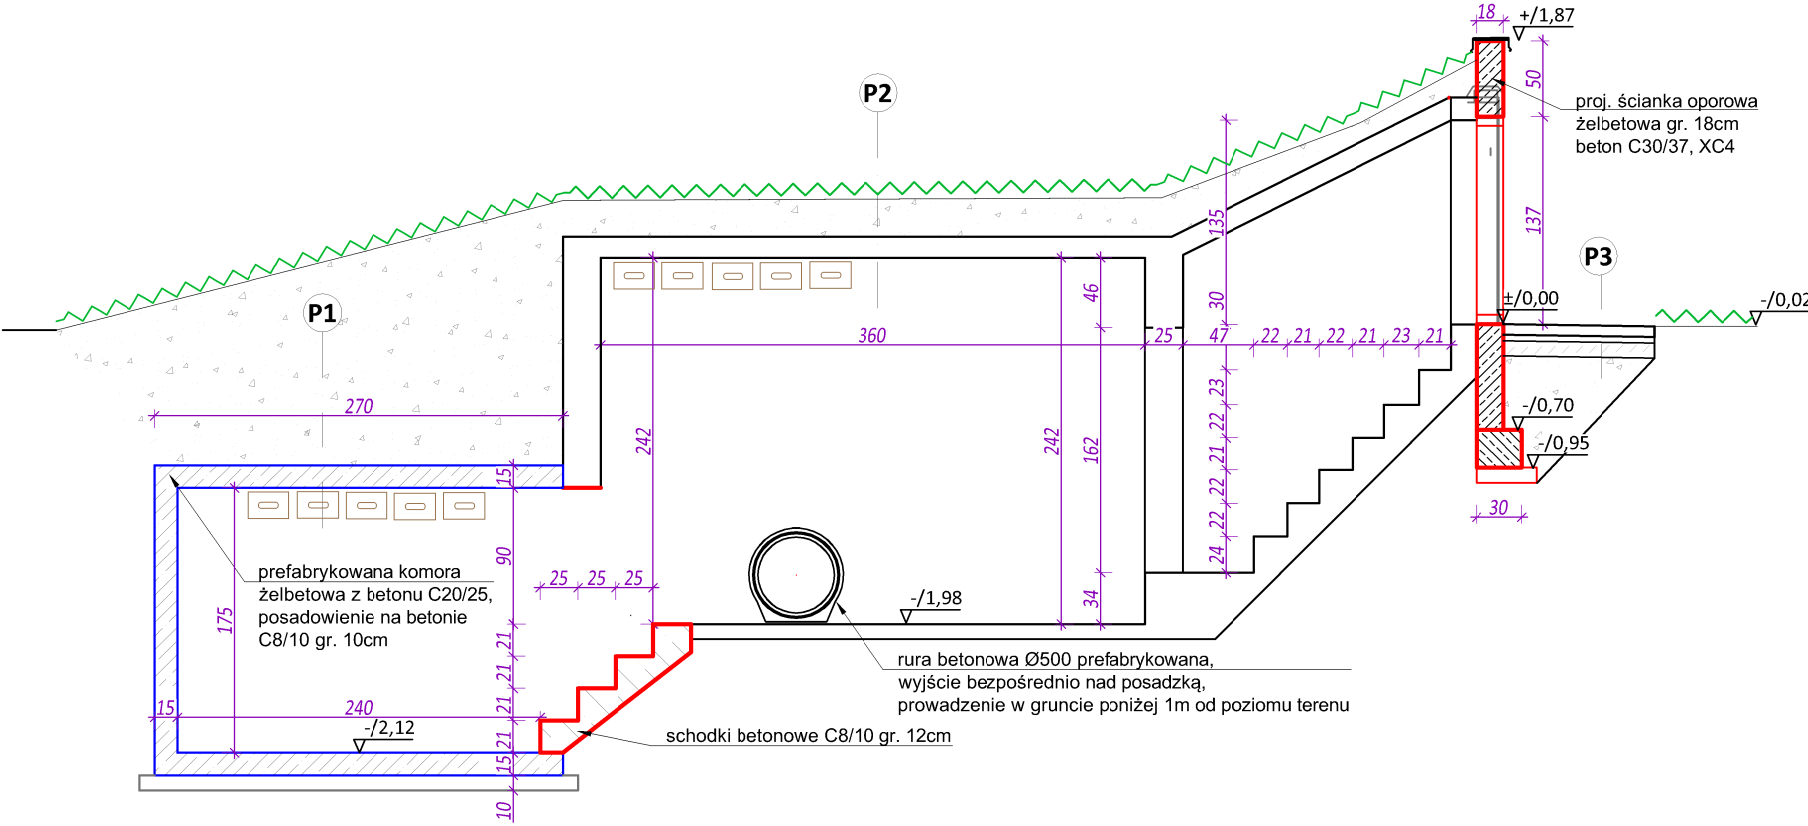
PRZEKRÓJ A-A  
Skala 1:50

<b>P1</b>	<b>STROP</b>
śr. 25cm	podłoże wegetacyjne mata drenażowa - zdolność 3l/m <sup>2</sup> geowłóknina dyfuzyjno - separacyjna folia 0.2mm
5,2mm	papa nawierzchniowa antykorzenna
4,2mm	papa podkładowa zgrzewalna S40 SBS
	warstwa gruntu SBS
15cm	warstwa spawkowa z zaprawy cem. płyta żelbetowa

<b>P2</b>	<b>STROP</b>
śr. 25cm	podłoże wegetacyjne mata drenażowa - zdolność 3l/m <sup>2</sup> geowłóknina dyfuzyjno - separacyjna folia 0.2mm
5,2mm	papa nawierzchniowa antykorzenna
4,2mm	papa podkładowa zgrzewalna S40 SBS
	warstwa gruntu SBS
	warstwa spawkowa z zaprawy cem. istn. strop

<b>P3</b>	<b>CHODNIK</b>
7cm	płyty betonowe 50x50x7cm
4cm	podsypka cementowo - piaskowa
10cm	chudy beton 9Mpa
	kruszywo 0/2 f3

- podłoże wegetacyjne – śr. grubość 25cm
- mata drenażowa - zdolność 5l/m<sup>2</sup>
- geowłóknina dyfuzyjno - separacyjna
- folia 0.2mm
- 5,2mm papa nawierzchniowa antykorzenna
- 4,2mm papa podkładowa zgrzewalna S40 SBS
- warstwa gruntu SBS
- warstwa spadkowa z zaprawy cem., wyrównanie powierzchni sklepienia piwniczki.

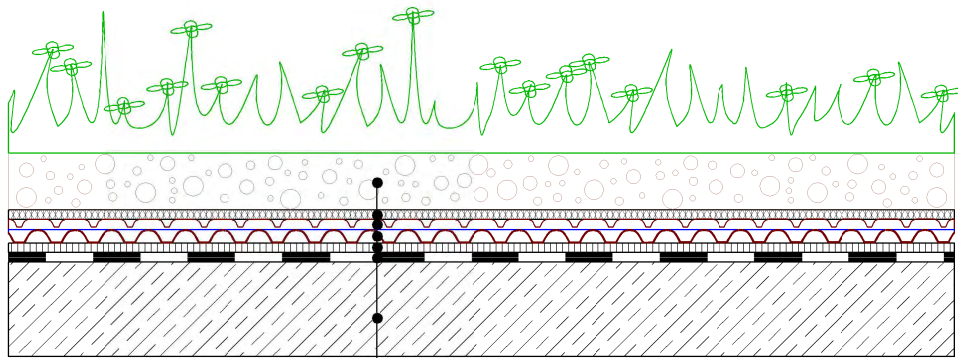
- istniejący strop
- wyrównanie wierzchu stropu warstwą spadkową
- warstwa grunt SBS
- papa podkładowa zgrzewalna P-PYE 200 S40 SBS
- papa wierzchniego krycia antykorzenna 4,2mm SBS
- przekładaka zabezpieczająca folia PE 0,2mm
- geowłóknina dyfuzyjno - separacyjna
- mata drenażowa - zdolność kumulacyjna 3l/m<sup>2</sup>
- podłoże wegetacyjne

obróbka z blachy ocynkowanej, powlekanej gr. 0,7mm

płyta osb-3 gr. 22mm

Zakłady podłużne papy wierzchniego krycia powinny być przesunięte w stosunku do zakładów podłużnych papy podkładowej o połowę szerokości rolki.

Zakłady poprzeczne papy wierzchniego krycia powinny być przesunięte w stosunku do zakładów poprzecznych papy podkładowej o połowę długości rolki.

Uwaga: KOLEJNOŚĆ UKŁADANIA WARSTW IZOLACYJNYCH NA DACHU JAK I ZASTOSOWANE MATERIAŁY WYKONAĆ WG ZALECEŃ I TECHNOLOGII WYBRANEGO PRODUCENTA ODWRÓCONYCH DACHÓW ZIELONYCH.

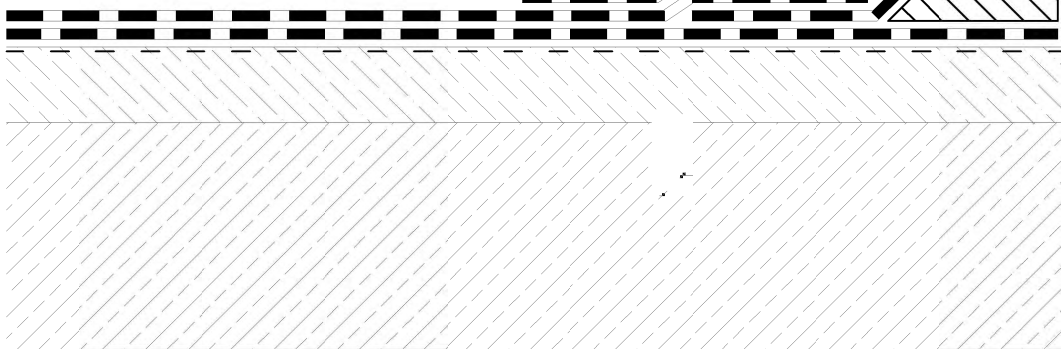
B-B  
1:25

Beton C25/30  
Beton podkładowy C10/12  
stal zbrojeniowa AIII-N(RB500W) - pręty główne  
A-I(St3SX-b) - pręty rozdzielcze i strzemiona  
otulina prętów zbrojenia fundamentów 5,0cm

Fundamenty pod ściankę oporową monolityczne, wykonane z betonu klasy C30/37 i zbrojone stalą klasy A-IIIIN i A-0, przekrój 25x30cm.

Ścianka oporowa monolityczna gr. 18cm wykonana z betonu klasy C30/37 XC4 37 zbrojona stalą klasy A-IIIIN i A-0. Ścianka od góry zabezpieczona obróbką z blachy płaskiej ocynkowanej powlekanej gr. 0,7mm ułożonej na płycie osb-3 gr. 22mm.

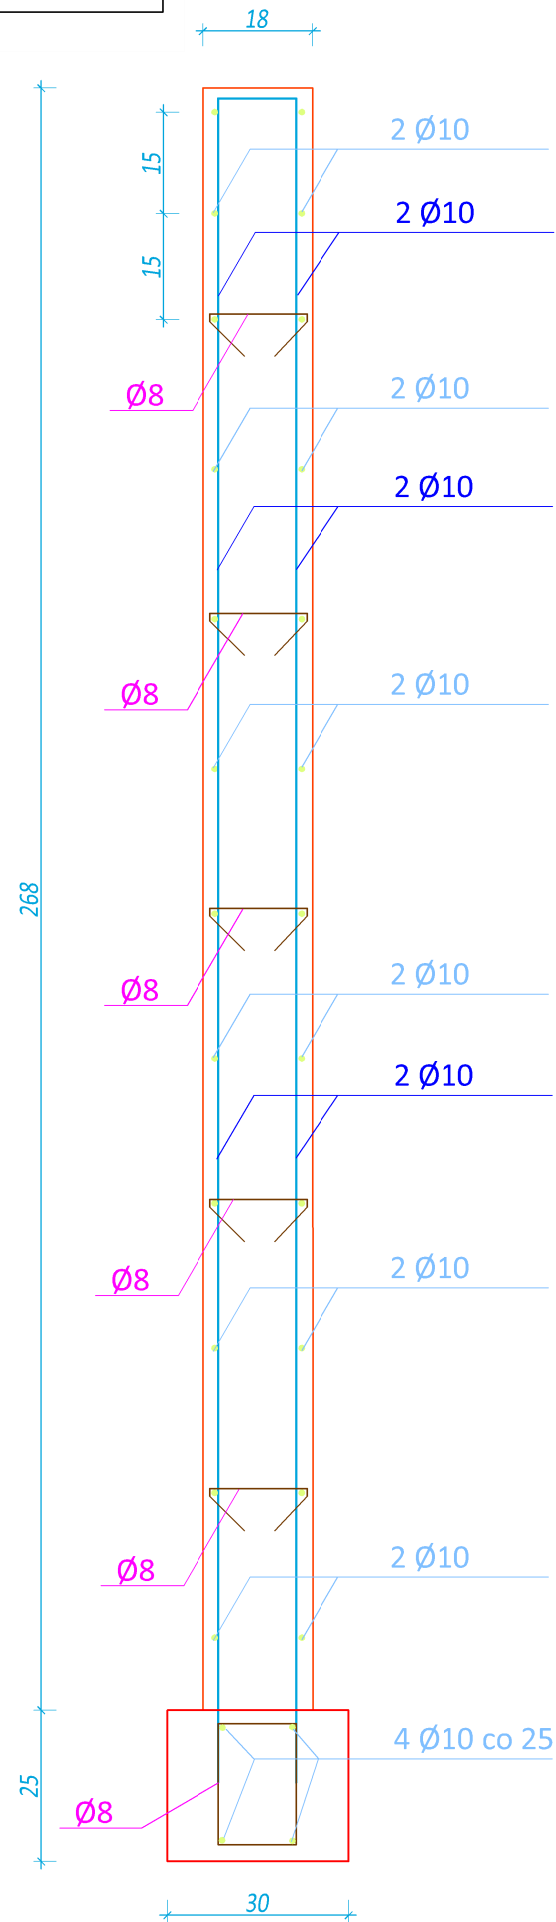
DETAL D1  
ZAMOCOWANIE ŚCIANY ŻELBETOWEJ  
DO ISTNIEJĄCEJ MUROWANEJ  
Skala 1:10

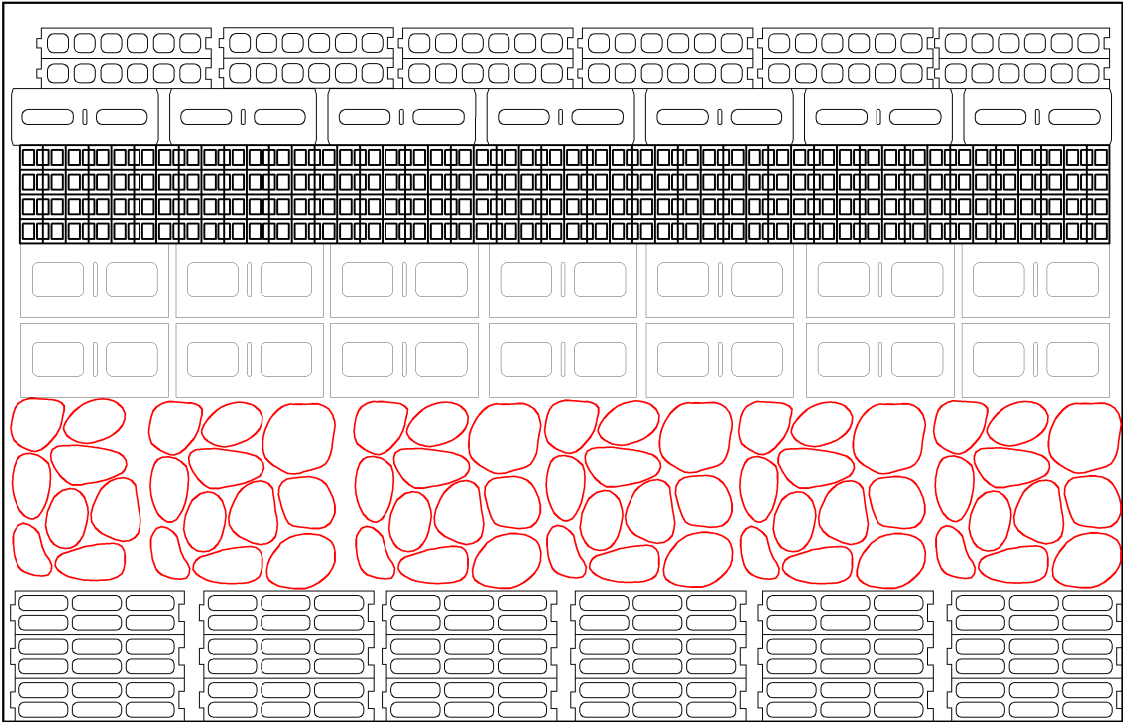
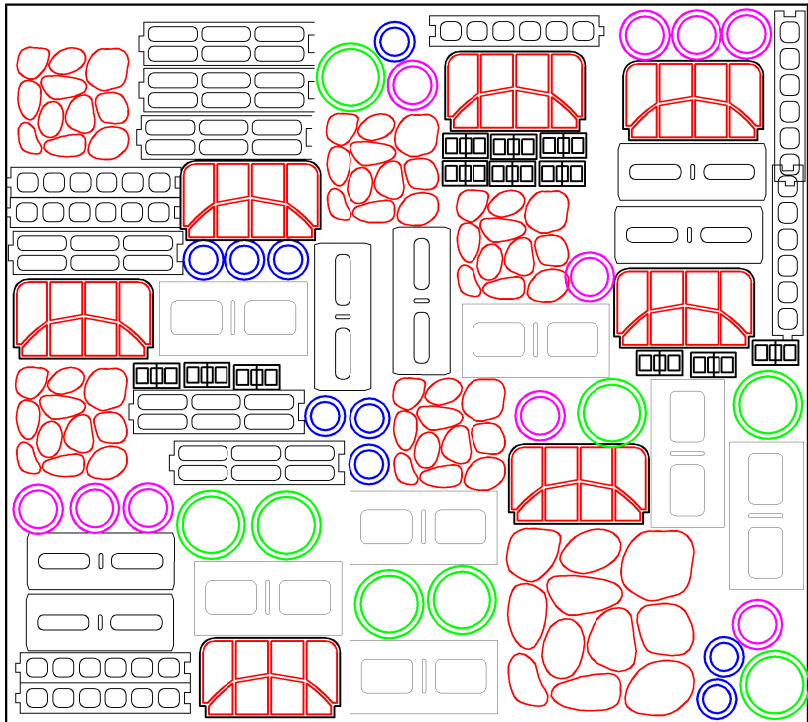
Kamień józefowski

Pustak keramzytowy 8x45cm

Pustak keramzytowy 15x38cm

Cegła ceramiczna dziurawka

Pustak keramzytowy 19x39cm

Pustak keramzytowy 12x45cm

Rurki ceramiczne drenarskie Ø75

Rurki ceramiczne drenarskie Ø100

Rurki ceramiczne drenarskie Ø150

Pustak ceramiczny 200x370x200 cm

- Do sufitów modułów zamocowane pustaki keramzytowe – 10szt. + wykonanie ścianki z pustaków.
- Płaszczyzny ścian i stropów modułów nieobłożonych pustakami oszprycowane zaprawą klejową. Przy krawędziach ścian pod stropem i na stropie zaprawa klejowa rozłożona pacą grzebieniową 12mm.
